某型号液力变速器无动力输出故障技术分析-液压控制系统单元失压

贵州航天凯星智能传动有限公司 贵州 遵义 563011

【摘要】：液力变速器无动力输出是工程机械与重型车辆领域常见的失效模式，表现为发动机运转正常但动力无法传递至输出轴。本文从某型号液力变速器液力传动原理出发，分析了无动力输出的故障机理，基于故障树分析方法建立以无动力输出为顶事件的逻辑模型，梳理了各底事件间的因果关联，建立故障树逐步分析无动力输出原因。

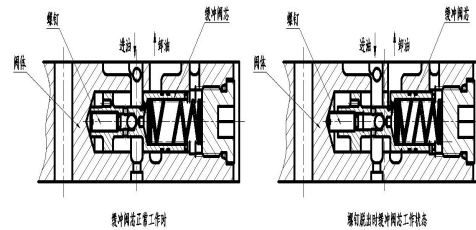
图 4

液压控制系统压力低于离合器工作要求值,离合器工作时摩擦片无法压紧,造成离合器工作异常。对变速器各密封圈结构、油管、油孔进行检查,均未发现明显异常。进一步拆解阀体发现,换挡压力调节阀阀芯的固定螺钉发生松动并退出,高出阀芯端面约 4mm,导致阀芯工作位置向泄油侧偏移,使前进挡油路与泄油孔意外接通。该油路异常导致系统压力无法维持在正常范围,影响换挡离合器的有效结合,最终表现为前进挡无动力输出故障。

由此可知,某型号液力变速器无动力输出的直接原因为液压控制系统单元失压,根本原因在于阀体内部固定螺钉松动,导致阀芯位置偏移并引发内部泄漏。

当前进挡缓冲阀芯总成螺钉退出 4mm 时, 缓冲阀芯在阀孔中的位置改变, 泄油口与前进挡油路接通, 如图 4, 造成前进挡供油泄漏, 导致前进挡油压降低, 经台架测试, 前进挡油压为 1.4-1.5MPa, 低于设计值 1.9MPa; 经计算, 当油压为 1.5MPa 时, 前进挡离合器所能承受的扭矩为 988N·m, ; 而变速器前进一档在变矩工况时, 前进挡离合器传递的最大扭矩为 1083N·m; 推装作业时, 会出现最大传递扭矩, 超过了前进挡离合器发生故障时所能传递的扭矩, 致使前进挡摩擦片工作时打滑, 造成前进挡摩擦片磨损, 产生多余物进入前进挡活塞泄油孔造成堵塞, 在前进挡切换为倒退挡时, 由于前进挡油缸泄油不及时, 致使前进挡摩擦片不能完全脱开, 进一步加剧了摩擦片的磨损, 当前进挡摩擦片磨损后, 摩擦片打滑更加严重, 无法正常传递扭矩, 导致整车前进挡无动力输出。
