06Ni9DR 钢板焊缝中白点缺陷的成因分析与质量控制研究

杨伟伟

中石化南京工程有限公司 江苏 南京 210046

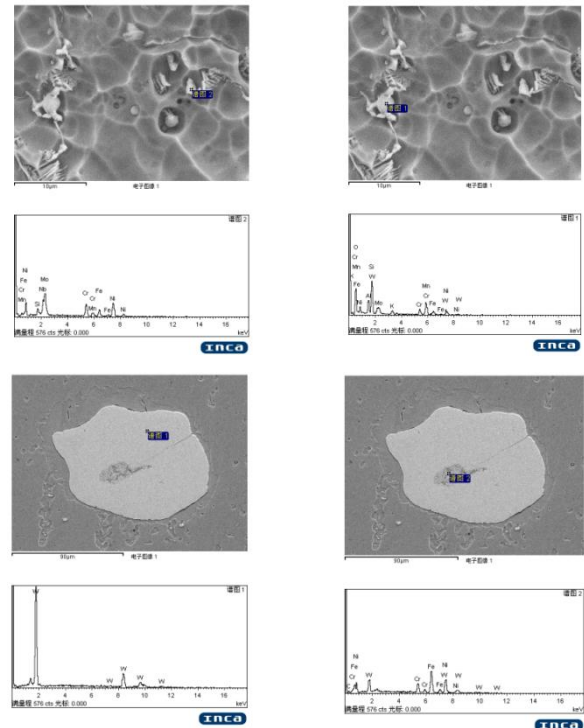
图试件部分能谱分析图示

金相显微镜观察显示, 白点呈不规则圆形或椭圆形, 边界清晰, 主要分布于焊缝熔合线附近及热影响区。EDS 分析结果

表明，白点区域主要元素组成为

元素	重量	原子
	百分比	百分比
W M	100.00	100.00
元素	重量	原子
	百分比	百分比
CK	10.25	38.22
Cr K	9.09	7.83
Fe K	32.99	26.46
Ni K	30.59	23.33
WM	17.08	4.16
总量	100.00

能谱面扫描显示钨元素呈高度富集状态，其重量百分比显著高于焊缝基体。

对两种焊材的成分检测显示，伊萨焊条药皮中钨含量为0.82%，伯乐为0.35%。统计分析表明，焊材钨含量与白点数量呈显著正相关 ($r=0.87, P<0.01$)。焊接过程高速摄像观察发现，伊萨焊材电弧稳定性一般，飞溅率较伯乐焊材高15%，且在熄弧阶段易产生焊条头残留。能谱分析证实，白点成分与焊条药皮中的钨铁合金颗粒成分一致 ($W>90%$)。

(2) 焊材选择与工艺优化：对比试验显示，使用含金属钨量偏少的焊材可使白点数量减少，这与该焊材较低的钨含量（ $\leq 0.05%$ ）及更稳定的电弧特性相关。结合GB/T 713.4-2023 新标准要求，建议焊接过程中采用直径3.2mm 的钨极（避免过度烧损），层间温度严格维持在150-200℃。
