# 沥青路面早期裂缝病害的成因分析与防控措施

陈 君

徐州市公路事业发展中心 江苏 徐州 221000

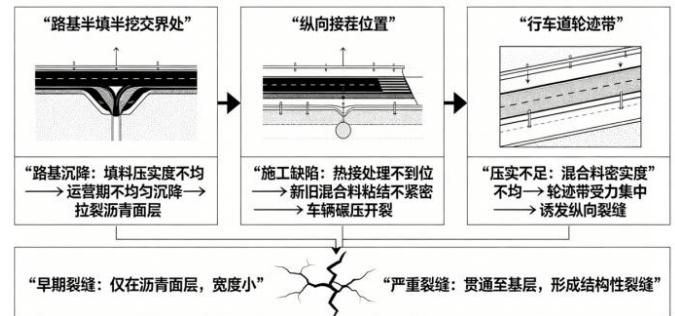
图 1 纵向裂缝

纵向裂缝沿道路行车方向延伸，长度从数米到数十米不等，集中在行车道轮迹带、路基半填半挖交界处及路面分幅摊铺纵向接茬位置，是高等级沥青路面早期开裂常见类型。形成与路基沉降、施工缺陷相关，路基半填半挖区域填料压实度不均，运营期间易发生不均匀沉降，拉裂上部沥青面层形成纵向裂缝。路面分幅摊铺时，纵向接茬热接处理不到位，新旧混合料粘结不紧密形成薄弱界面，车辆反复碾压下易开裂。面层局部压实不足，混合料密实度不均，轮迹带长期受力集中也会诱发纵向裂缝。早期仅存在于沥青面层，宽度较小，严重时向下

贯通至基层，形成结构性裂缝，影响路面承载能力（见图 1）。

施工阶段强化质量管控，规范施工流程，是杜绝施工缺陷、防控早期裂缝关键环节。重点强化压实管控，选用合适压实设备与工艺，确保沥青面层压实度达到96%以上，消除混合料内部空隙，提升抗拉、抗渗与抗裂性能。规范路面分幅摊铺作业，严格控制摊铺温度与速度，做好纵向接茬热接处理，确保接茬部位密实粘结，避免形成薄弱界面。基层施工严格控制含水量，采用合理压实工艺，保证充足养生周期，提升基层整体性与均匀性，减少干缩裂缝产生。加强施工过程质量检测，及时发现并整改压实不足、接茬不规范等问题，从施工层面减少裂缝诱因。
