# 地下室底板防水施工缝渗漏原因及处理措施

**【摘要】**：地下室底板施工缝是建筑地下防水工程的薄弱环节，受施工工艺、材料质量、现场管理、后期养护等因素的影响，很容易造成渗漏病害，直接影响到地下室使用功能和结构耐久性。本文以建筑地下防水工程施工实践为基础，对地下室底板防水施工缝渗漏的主要原因进行系统的分析，从施工操作、材料控制、构造设计、养护管理等几个方面入手进行分析，有针对性地提出常态化的预防措施和渗漏病害专项处理方案，通过实际工程案例验证技术措施的实用价值，为同类地下室底板防水施工缝质量控制及渗漏治理提供借鉴。

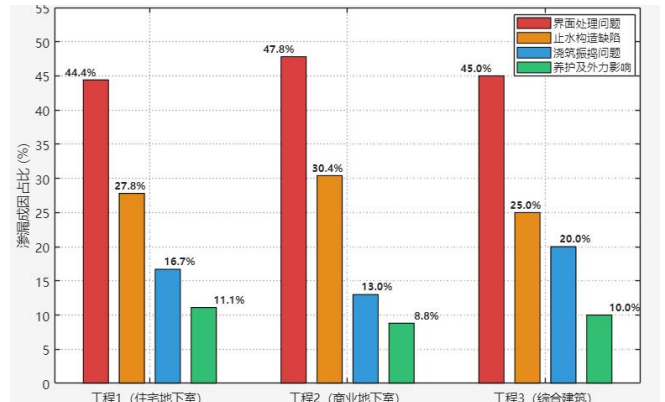
图1 地下室底板施工缝渗漏成因统计分析

从统计数据可以看出，施工缝界面处理不规范、止水构造施工缺陷是造成渗漏问题的主要原因，两者合计占到总问题的

70%以上，是施工质量控制的重点。浇筑振捣工艺缺陷、养护管理不到位属于次要原因，总体问题分布比较集中，可以针对其制定标准化的管控措施，大大降低渗漏概率。
