某生活垃圾焚烧厂垃圾仓屋面板发泡水泥板早期腐蚀失效分析

【摘要】：为查明某生活垃圾焚烧厂垃圾仓屋面板发泡水泥板服役不足一年即发生严重腐蚀的失效原因，通过现场宏观调查、环境介质检测、材料性能测试及微观结构分析，系统诊断了腐蚀机理与失效主因。从实验结果可以看出，在仓内硫化氢、酸性凝结水形成的化学、物理协同侵蚀下，发泡水泥板的氢氧化钙溶出、钙矾石结晶膨胀、孔隙结构劣化，材料强度丧失率较高%，由此得出失效主因在于材料耐腐蚀性能与服役环境严酷程度不匹配。

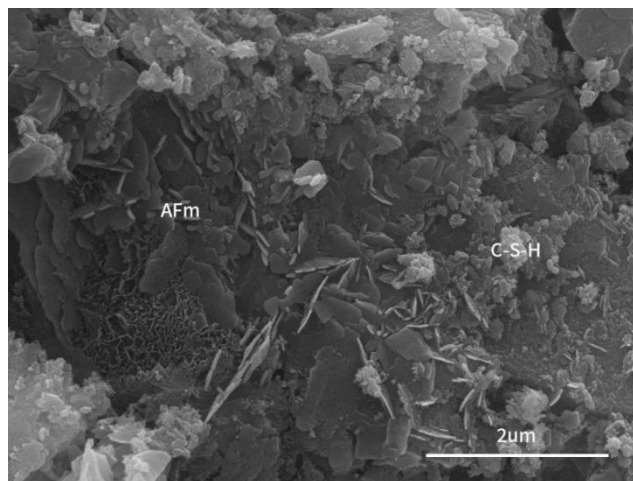
用扫描电子显微镜对样品断面微观形貌进行观察分析，对照样微观结构呈均匀多孔状，孔壁致密，水化硅酸钙凝胶完整，无明显缺陷。失效板样品微观结构有严重的劣化特征，孔壁表面有很多针棒状的钙矾石晶体和板状的石膏晶体，晶体穿插生长造成孔壁开裂剥落，部分区域水化硅酸钙凝胶呈蜂窝状疏松状，胶凝性完全丧失，微裂缝发育比较广泛，宽度在 2μm~10μm 之间，相互连通形成侵蚀介质输运通道。在高倍率下可见氯盐结晶物填充在部分孔隙中，结晶压力使孔壁产生放射状微裂纹。微观结构观察直接显示出化学侵蚀和物理结晶共同作用之后，材料骨架发生渐进式破坏的全过程，如图 1：

图 1 腐蚀区域微观形貌观察图示意
