# 垃圾发电锅炉受热面管道焊接质量控制技术

**【摘要】**：垃圾发电锅炉受热面变径管道 P91 与 12Cr1MoV 异种钢焊接存在施工难题，本文依托某垃圾电站 SG 型锅炉主蒸汽管道工程案例，剖析管道异种钢材质属性、异形变径结构及机组复杂工况带来的焊接阻碍。以焊前预处理、现场施焊参数、施工工序环境搭建完整质量管控体系，结合分层无损检测方式，梳理异形管壁超声波检测波形干扰诱因，明确焊缝缺陷判定标准与返修管控细则。适配工况的标准化焊接工艺及检测校正手段，可解决异种钢焊缝缺陷、检测偏差等问题，稳定焊缝高温高压、耐腐蚀的服役品质，为同类垃圾发电锅炉受热面管道焊接施工提供技术借鉴。

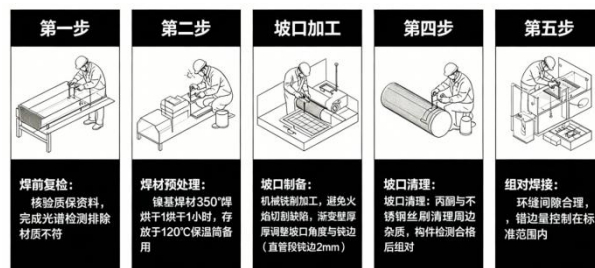
(1) 焊前原材料与坡口预处理管控：P91 与 12Cr1MoV 异种钢焊接需做好焊前复检与焊材预处理，母材进场核验质保资料并完成光谱检测，排除材质不符问题<sup>[2]</sup>。镍基焊材于 350℃ 烘干一小时，存放于 120℃ 保温筒备用，减少水分引发的焊缝开裂问题。坡口选用机械铣削加工，避免火焰切割产生的淬硬层与渗碳缺陷，结合管道渐变壁厚调整坡口角度与钝边尺寸，直管段钝边设定为 2mm。坡口周边区域使用丙酮与不锈钢丝刷清理杂质，构件检测合格后进行组对，环缝间隙保持合理区间，错边量控制在标准范围内，保障管道焊接基础质量（见图 1）。

图 1 焊前原材料与坡口预处理管控
