汽轮机阀门内漏问题的检修处理与预防措施

1.国能长源武汉青山有限公司 湖北 武汉 430080

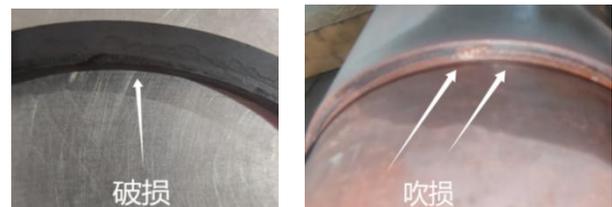
图3 垫圈（左图）和阀杆密封面（右图）

铸造工艺上，铸造环节的砂眼、夹渣等缺陷，也会在介质长期渗透作用下形成微小通道。检修工艺上，#12中主阀阀座阀芯密封面经多次研磨处理，阀芯密封线偏移密封区域。由于阀座阀碟密封面研磨采用人工和机械相结合的方式，其密封型线易出现不匹配的情况。阀芯阀座修复过程中，修复标准未达到图纸标准，装配间隙调整不当，导致汽门密封圈破、阀杆接触面吹损，上述这些原因均会导致阀门密封面不严。（如图3所示）。

工艺改进包括检修工艺和组装工艺, 为确保汽机主汽阀阀座端面在冷紧过程中, 各处间隙、力度一致, 可采取高精度的车加工方式进行找平。同时对阀盖的内密封(止口处)进行车工找平, 并在原有基础上增加一处外密封。通过双重密封结构设计, 显著提升主汽阀阀座的密封冗余度。

卧式的主汽阀回装时, 因阀座孔与阀盖定位孔同轴度差异, 且多次检修清理氧化皮导致止口间隙从设计的0.05-0.13mm增至1.5mm, 每次安装位置无法确定, 导致阀芯阀座压线接触偏差。通过在阀壳法兰面下部120°位置焊接顶丝, 实现安装位置的精准调控, 确保装配位置与压线阀位一致, 解决了回装定位难题。

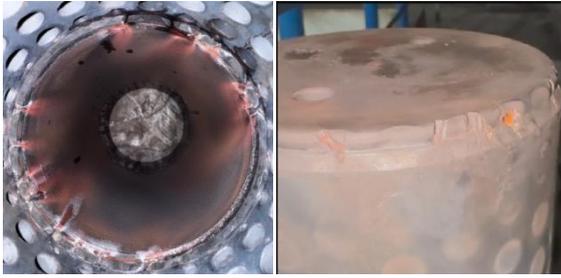
图4 阀座密封面(左图)和阀芯密封面(右图)

恶劣运行环境会加速内漏故障的演化，高温环境使阀门材料热膨胀不均，导致密封间隙发生变化。高温高压蒸汽长期冲刷的环境会引发阀门内部锈蚀，间接加剧内漏。如#13机高旁阀阀芯、阀座密封面出现（如图4所示）的严重吹损痕迹，遍

布数道明显的贯穿伤痕。
