门窗安装框体与墙体间隙填塞不实造成渗水问题研究

付 飞

湖北交投耀栋建筑有限公司 湖北 武汉 430050

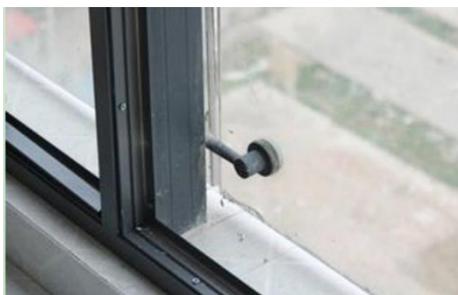
图1 门窗框扇密封细节检查示例

填塞材料固化后,需进行后期密封处理,进一步提升防水性能,同时做好养护工作,保障材料性能稳定。在填塞层两侧缝隙处,涂刷耐候性防水密封胶,密封胶需饱满、连续,与框体、墙体紧密贴合,无裂缝、气泡等缺陷,形成双重密封防护。密封胶施工完成后,做好成品保护,避免碰撞、挤压,防止密封胶变形、脱落。根据填塞材料特性,合理控制养护时间,聚氨酯填缝剂养护时间不少于24小时,聚合物水泥砂浆养护时间不少于7天,养护期间避免雨水冲刷、暴晒,保持环境通风干燥,确保材料充分固化,提升整体密封防水效果,杜绝后期渗水问题。如图1:
