# 非设计因素对桥梁结构的影响分析及精细化检测研究

**【摘要】**：桥梁作为交通基础设施的核心枢纽，其结构安全与耐久性直接关系到区域交通畅通和公众出行安全。在长期服役过程中，桥梁不仅承受设计预设的荷载作用，还面临复杂非设计因素的持续影响。这些因素涵盖环境侵蚀、车辆超载、地质环境变异、意外撞击等，易引发结构损伤累积，甚至诱发安全隐患。而精细化检测技术是精准识别非设计因素致损规律、评估桥梁健康状况的关键手段。基于此，本文聚焦非设计因素对桥梁结构的影响，结合工程实践案例，探究精细化检测的有效策略，以期桥梁结构的养护维修、安全保障提供技术支撑，助力交通基础设施的长效稳定运行。

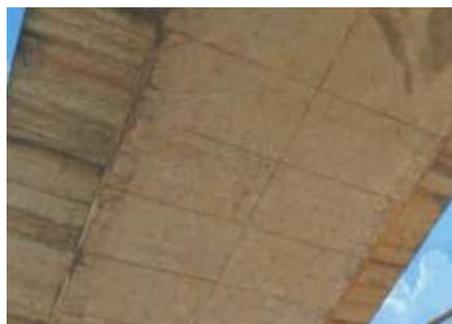
箱梁梁底裂缝照片

键手段，其核心优势在于突破传统检测的空间限制，实现对桥梁隐蔽部位的无接触式预防性监测。以某某高速上跨桥非设计因素检测难题为例，该桥为1×14+1×30+1×14m钢筋混凝土连续刚构桥，2024年因超重车辆冲击导致2#箱梁顶板塌陷，箱内腹板出现多道贯穿性裂缝，传统人工检测难以深入箱梁内部及梁底隐蔽区域，无人机的无接触优势可精准覆盖这些检测盲区。

针对桥梁连续刚构特性，需配置搭载高清摄像与红外热成像的专业无人机，构建“低空巡航+定点详查”模式。日常检测中按预设航线扫描梁底、腹板及墩柱，利用红外热成像识别混凝土内部空洞；2024年9月应急检测时，无人机可快速定位8.3m×3.3m的顶板塌陷范围，比人工检测效率提升3倍。

同时，建立无人机数据与地面数据库同步机制，通过图像识别算法自动提取裂缝参数——如2#箱梁4.65m长贯穿裂缝的宽度、倾斜角度等，减少人工测量误差。结合2025年3月箱内排查数据，对比无人机历史检测结果，能精准捕捉超载等非设计因素引发的病害发展，为桥梁修复及预防性养护提供高效数据支撑。
