# 市区供水管网漏损现状及治理策略分析

王彦臣

温州市自来水有限公司 浙江 温州 325000

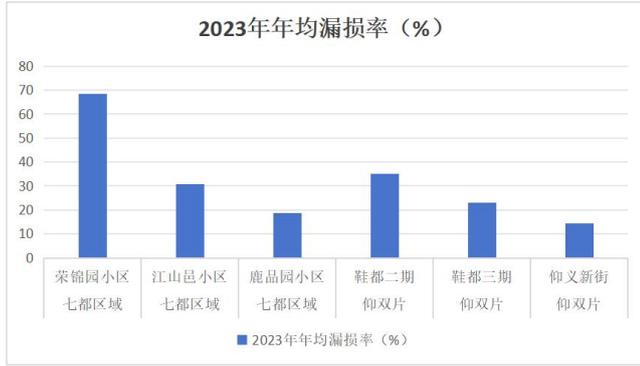
图1 年均漏损率

温州市自来水公司综合漏损率从2015年的10.88%逐年下降，2020至2023年均控制在10%以下，但局部区域漏损问题突出。以2023年数据为例，七都区域年平均漏损率达26.65%，其中荣锦园小区漏损率高达68.47%，江山邑小区30.74%、鹿品园小区18.86%；仰双片年平均漏损率16.06%，鞋都二期漏损率35.14%、鞋都三期22.92%、仰义新街14.43%。具体高漏损区域数据如下表所示。

由表格数据可见，部分小区漏损率已超过60%，属于极端高漏损情况，对水资源利用及供水效益造成严重影响。漏损呈现明显区域差异，老城区、城乡结合部漏损率显著高于新城区，主要因老城区管网老化严重、管材性能不佳，城乡结合部则存在施工质量参差不齐、运维管控不足等问题。同时，漏损易在

所属区域	具体片区/小区	2023年年均漏损率（%）
七都区域	荣锦园小区	68.47
七都区域	江山邑小区	30.74
七都区域	鹿品园小区	18.86
仰双片	鞋都二期	35.14
仰双片	鞋都三期	22.92
仰双片	仰义新街	14.43
