建筑工程雷电防护装置检测常见问题与整改措施

【摘要】：雷电作为一种突发性的自然现象，对各类建筑的安全运行构成直接威胁，而雷电防护装置则是保障建筑免受雷击侵害的重要屏障。在当前建筑工程规模不断扩大、结构形式愈发复杂的背景下，防雷系统的安装与维护面临更高要求，实际检测过程中时常发现各类不符合规范的问题。这些问题若得不到及时处理，不仅会削弱防雷装置的防护效果，还可能埋下安全隐患。本文结合建筑工程里的雷电防护装置检测的实际经验，对检测中常见的问题进行梳理，分析问题产生的原因，并提出具体的整改方法，以期为提升建筑雷电防护工程的整体质量提供参考。

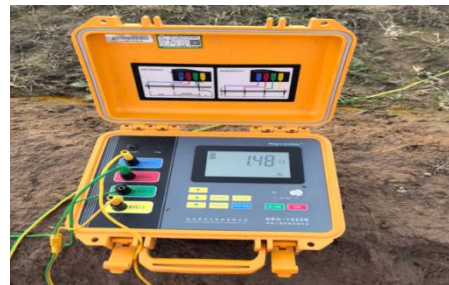
图1 接地电阻测量

优化接地系统的核心的是降低接地电阻、保障接地通路通畅可靠,可从结构调整与工艺完善两大维度推进整改工作。相关部门需对现有接地系统进行全面勘测,结合土壤电阻率实测数据(如图1所示),制定差异化降阻整改方案,杜绝盲目施工现象。对于土壤导电性能较差的区域,可通过增设接地极数量、延长接地体有效长度、铺设专用降阻材料或换填良导体等方式,改善接地体与土壤的接触状态,稳步降低接地电阻数值。同时,全面排查接地干线与支线的所有连接节点,对存在锈蚀、虚焊、漏焊及接触不良的部位,逐一开展除锈、重焊处理,严格遵循相关焊接规范,杜绝夹渣、虚焊等质量隐患,保障连接部位牢固可靠、导电顺畅。另外,清理接地体周边的杂物及建筑垃圾,确保接地体与土壤紧密接触,整改完成后定期复测接地参数,根据复测结果动态调整整改方案,直至接地参数完全符合规范限值,保障雷电流能够快速、安全地导入大地。

接地系统是雷电防护装置的核心组成部分，其电阻值是否符合规范是检测的关键指标。检测中发现，部分项目存在接地电阻超标问题，主要原因包括接地极埋设深度不足、土壤电阻率较高且未采取降阻措施、接地体与土壤接触不紧密等。此外，接地干线与支线的连接方式不规范、焊接处出现虚焊或锈蚀，也会导致接地通路受阻，影响雷电流的快速泄放。对于多土壤层、高电阻率地区的建筑，未采用外引接地、换土或化学降阻剂有效等措施，进一步加剧了接地电阻超标的风险，违背了相关规范中对接地电阻的强制性要求。

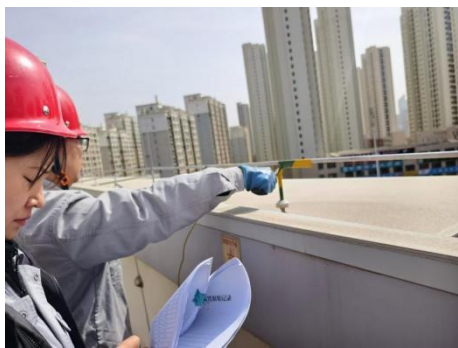
图2 引下线材质复核校验

规范接闪引下线需聚焦防护布局优化与施工工艺完善，确保接闪全面无死角、引流通畅无阻碍。对照设计图纸及雷电防护装置规范要求，全面核查接闪器的安装高度、间距及覆盖范围，对不符合要求的接闪器进行位置调整或增设，加密避雷带支架间距，更换变形、锈蚀、断裂的接闪器部件，确保接闪器完好有效，实现建筑物全面防护、无接闪盲区。对引下线的材质、截面尺寸进行复核校验（如图2所示），更换规格不达标的引下线材料，调整多根引下线的间距至规范允许范围，重新检查引下线与接闪器、接地装置的连接节点，对焊接长度不足、夹接不规范的部位重新处理，保障连接紧密、导电顺畅。同时，将建筑物金属屋面、玻璃幕墙等易受雷击的金属构件，与雷电防护装置系统进行有效连接，纳入整体防护体系，形成完整的接闪、引下、接地通路，全面提升建筑物的防雷防护能力。

接闪器与引下线是直接接收雷电、引导雷电流的核心部件，其安装质量直接决定防雷效果。检测中常见问题包括：接闪器的高度、位置、间距不符合设计及规范要求，避雷带支架间距过大、固定不牢固，部分接闪器出现变形、锈蚀、断裂；引下线的材质、截面未按标准选用，多根引下线的间距超出规范限值，引下线与接闪器、接地装置的连接不牢固，存在焊接长度不足、夹接不规范等问题。此外，部分建筑的金属屋面、幕墙等未与防雷系统有效连接，形成接闪盲区，无法实现全面防护，违反了接闪器覆盖范围、引下线敷设及连接的施工规范。
