# 杭州西溪湿地绿道工程多类型路面材料耐久性对比及优化 策略研究

**【摘要】**本文以杭州西溪国家湿地公园绿道工程为研究实例，旨在探讨湿地特殊环境下多类型绿道路面材料的耐久性表现。项目秉持“因地制宜”原则，在不同地貌和功能区域分别采用了砂石路、架空混凝土仿木栈道（预制桩基础）、实铺混凝土仿木路面、印尼菠萝格桥面及MC功能性路面。通过对项目建成后两年的跟踪调研与对比分析发现，不同路面材料的耐久性表现差异显著。其中，基于预制桩基础的架空混凝土仿木栈道出现了大面积的板面开裂、断裂及基础不均匀沉降等严重病害；而印尼菠萝格桥面及采用稳定垫层基础的实铺混凝土仿木路面等则基本完好。研究深入剖析了导致架空栈道过早失效的关键因素在于基础形式与湿地软土地基的不匹配性，以及上部结构材料对不均匀沉降的低耐受性。基于此，论文提出了针对湿地环境的绿道基础形式优化、上部结构选材及施工工艺改进等一系列工程优化对策，旨在为未来同类生态敏感区域的绿道建设提供具有实践价值的技术参考和决策依据。

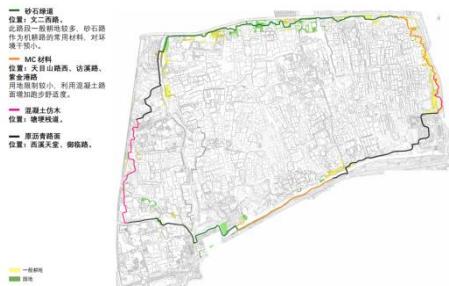
图 1 西溪湿地绿道不同路面材料分布示意图

为应对复杂的工程环境并实现生态影响最小化，项目设计团队采取了“因地制宜、一处一策”的材料应用方案。

**耕地属性内——砂石路：**在保留的农耕区域，为维持土地原有的生态功能和透水性，采用了级配砂石铺设路面。此方案优点是生态干扰小、成本低廉、与田园风光高度协调。

**较窄田埂路——架空混凝土仿木栈道：**在宽度仅1-1.5米的狭窄田埂上，为避免开挖破坏田埂结构和两侧植被，采用了架空方案。上部结构为预制的混凝土仿木板，基础采用小型机械即可施工的预制混凝土方桩。此方案旨在以“点式”基础最小化对土地的占用和扰动。

**较宽田埂路——实铺混凝土仿木：**在宽度大于2米的田埂或陆地区域，施工条件相对便利，采用了实铺方案。即在经过适当处理的原地基上铺设级配碎石垫层和混凝土垫层，再铺设混凝土仿木面层。

**人行桥——印尼菠萝格：**跨越河港的人行桥梁，桥面系统选用了高档硬木——印尼菠萝格。该木材质地坚硬、密度高、天然抗腐蚀性极强，无需额外化学防腐处理，能很好地适应湿

**跑步功能区——MC 材料路面：**在部分人流量大、定位为健康跑道的区域，采用了专业的 MC 高弹性复合材料路面。该材料能提供优良的冲击吸收和防滑性能，提升跑步者的舒适度和安全性。

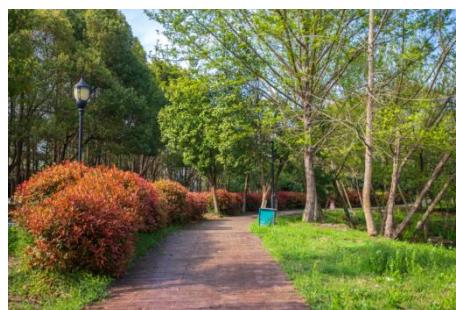
图 3 实铺混凝土仿木路面完好状况照片

**实铺混凝土仿木：**与架空栈道形成极其鲜明的对比，实铺的混凝土仿木路面除个别接缝有轻微破损外，整体平整、稳定，完好率超过 95%。其成功的原因在于，坚实且连续的垫层将荷载均匀地扩散到地基上，有效避免了应力集中和不均匀沉降，充分发挥了混凝土材料抗压性强的优势。

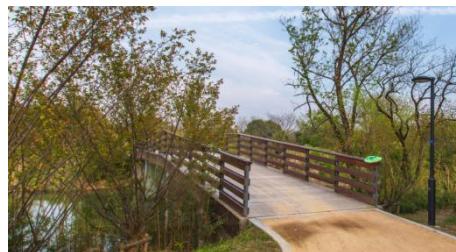
图 4 印尼菠萝格桥面状况照片

**印尼菠萝格桥面：**经受住了两年的风雨考验，桥面木板无明显开裂、腐朽和变形，仅表面颜色因日晒而自然变为银灰色，结构稳固，展现出优异的耐久性和环境适应性。

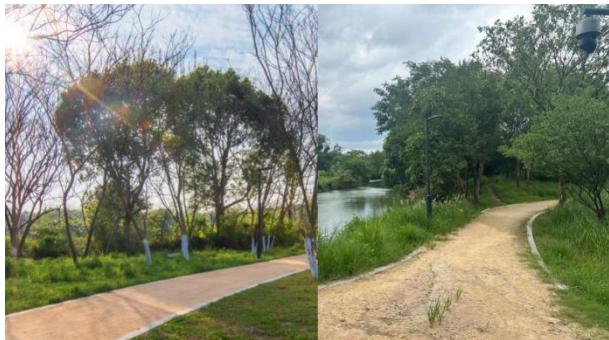
图 5 砂石路建成即可与 2 年后状况对比照片

**砂石路与 MC 材料路面：**砂石路基本保持了其生态功能，

但部分路段因雨水冲刷和行人踩踏出现材料流失和坑洼，平整度下降，需要定期补充和整平，后期养护成本较高。MC 材料跑道弹性良好，使用反馈极佳，表面无老化、脱粒现象，功能性表现优异。
