城区大型环形交叉口改造工程设计方案研究

——以镇江市梦溪广场为例

何翔

镇江市规划勘测设计集团有限公司 镇江 212304

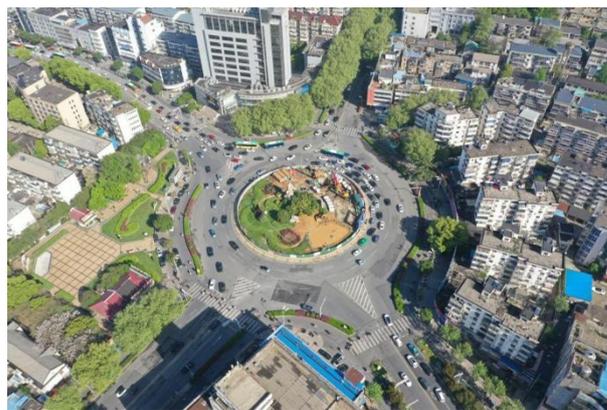
图 1 梦溪广场现状航拍图

梦溪广场环形交叉口位于镇江市主城区东部，由梦溪路、学府路、正东路三条城市主干路相交而成，是连接主城区与镇江东部地区的重要节点，北宋科学家、政治家沈括雕像屹立于环交内部，彰显镇江市浓厚的人文历史气息，是镇江市重要的历史人文标志。

节点相交道路包括正东路、梦溪路及学府路三条主干路，均为双向 4 车道，四个方向道路呈 X 型畸形交叉，东南象限夹角 64° ，西北夹角 62° ，东北及西南两个象限的交织段较短，不利于进出车辆交织。内部环岛直径长 62 米，其中沈括雕塑及两块景石在直径 24 米范围内。

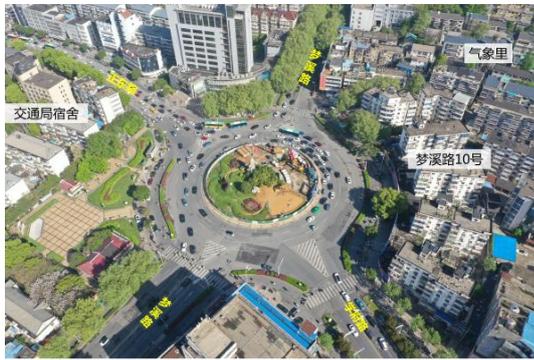
图 2 交叉口周边用地现状图

梦溪广场周边现状以居住用地为主，包含少部分办公及商业用地，包括新欣家园、江科大一村、朝阳校区、移动公司等地块。根据《镇江市中心城区编制单元城镇开发边界内详细规划》，节点周边规划用地与现状用地基本一致，主要以居住、行政办公及商业用地为主，高峰期周边地块吸发量较大。

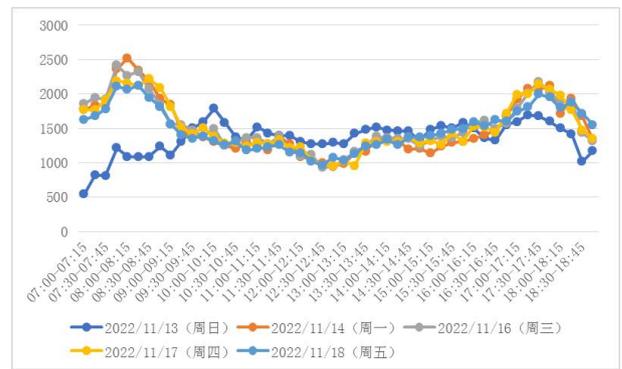
图 4 梦溪广场 12 小时机动车流量变化表

根据交通流量调查结果显示，节点工作日早高峰流量显著高于晚高峰，早高峰交通流量已达到 4300pcu/h 以上，已超过环形交叉口通行能力上限，工作日高峰服务水平均是 F 级，出现了严重的交通堵塞，通过交叉口延误明显，机动车流量变化如图 4 所示。

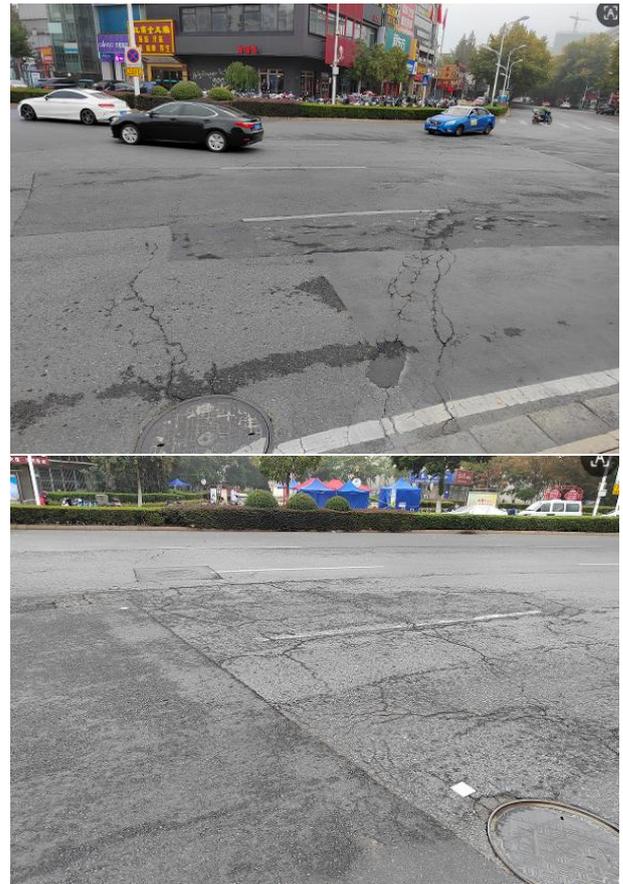
图 5 节点现状病害

梦溪广场位于镇江市核心区域，是市区主要的交通枢纽。于 2003 年改造完成，距今近 25 年，属于破损严重的超期服役道路；根据现状调查，该交叉口原设计标准低，现状沥青路面病害严重，行车舒适性差；路面典型病害为线裂、龟裂、沉陷等，存在结构性病害，主要表现为反复性损坏，虽经多次修复仍难以根治。

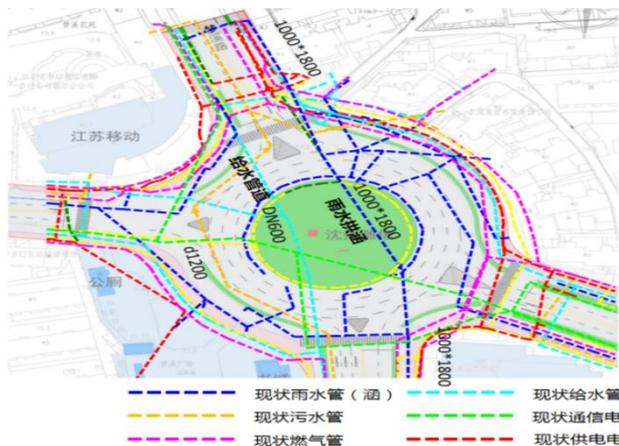
图 6 梦溪广场现状管线分布情况

梦溪广场下现状市政管线包括通信、供电、燃气、给水、雨水、污水等。其中，燃气管管径 DN160-DN300，管材为实壁 PE 管及钢管，已超期服役，存在安全隐患；给水管管径 DN600，管材为混凝土管，易因材质老化、接口损坏等问题，存在较高漏水、爆管风险，可能影响周边供水安全和交通安全；雨水管（渠）包括砖砌拱涵及混凝土雨水管道，砖砌拱涵内有塌陷情况，混凝土雨水管采用平口管，存在脱节、漏土问题，影响排水能力，并导致路面塌陷的安全隐患。

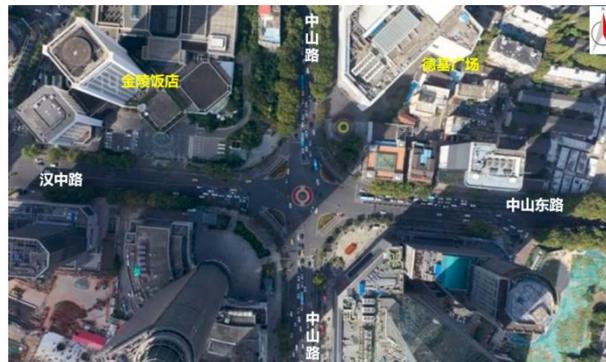
图 7 新街口环形交叉口现状航拍图

交叉口现状采用十字信号灯控形式控制，中心岛位于交叉口中心，直径 18 米，其中铜像设置于直径宽 8 米圆内，中间设 2 米铺装，外围设绿化及路缘石收边。

节点四个路口共设置 12 个信号灯，机动车左转车流切环岛直过，采用“左转一步控制”类十字平交组织，简化相位，提升效率。非机动车环岛绕行，通过隔离与信号配时实现机非分离。机动车东西向（汉中/中山东路）禁左，南北向车辆直接左转；行人结合地铁站点，采用地下过街，减少地面延误和冲突，提升安全性。

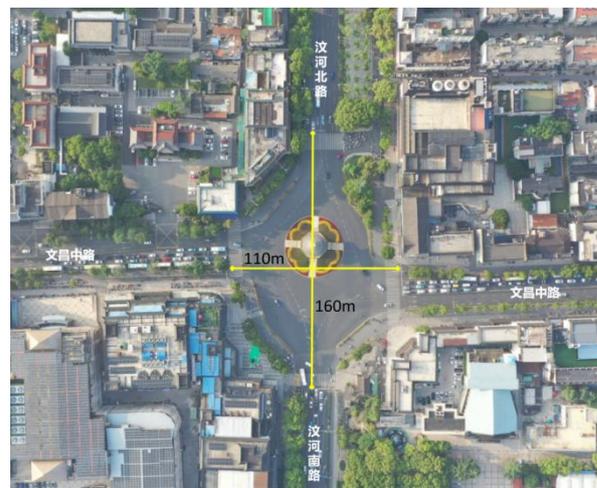
图 8 文昌阁环形交叉口现状航拍图

文昌阁位于文昌中路和汶河路交叉口，始建于 1585 年（明万历年间，距今 439 年历史），目前是省级重点文物保护单位。交叉口现状为错位正交十字交叉口，呈椭圆形，东西长约

110米，南北向长约160米，中心岛偏北，直径约35米。文昌中路、汶河北路双向6车道，汶河南路双向4车道，各路口进行了渠化展宽。

节点采用十字灯控交叉口形式进行管控，四个路口共设置16个信号灯，规范机动车和非机动车行车秩序。直行机动车需绕岛行驶，岛内设有左转车辆等待区，车辆直接左转，无需绕岛行驶。机非采用侧分带分隔，非机动车直行和左转绕岛行驶。

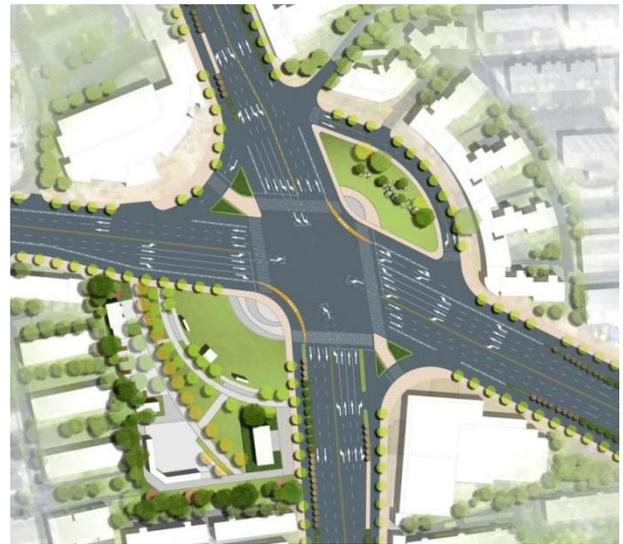
图9 节点平面设计方案图

基于安全、有序、经济原则，交叉口采用“拆除环岛+平面信控”改造设计方案，拆除环岛，将节点改造为十字信控交叉口，进出口车道数由现状2进2出增加至5进3出，提高节点通行能力。东北角沿街商业前慢车道改为宽7米双向通行辅路，方便气象里和梦溪路10号小区、沿街商业及学府路慢车道路内停车的机动车进出。东南角东门展销馆前广场面积不变，优先保障非机动车停车；西北角江苏移动进出流线不变。

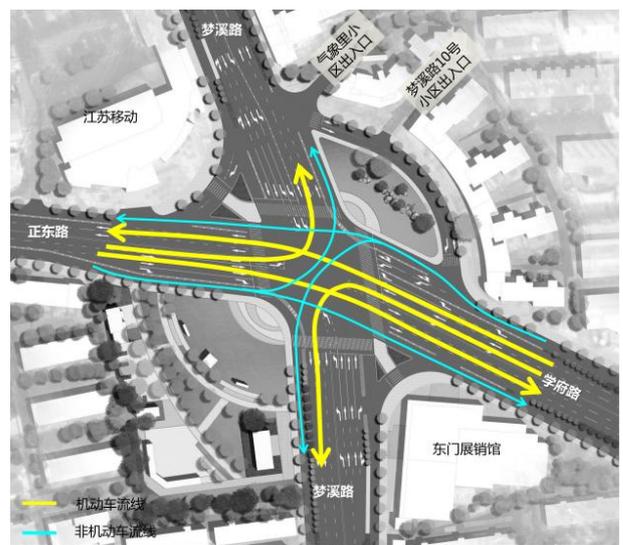
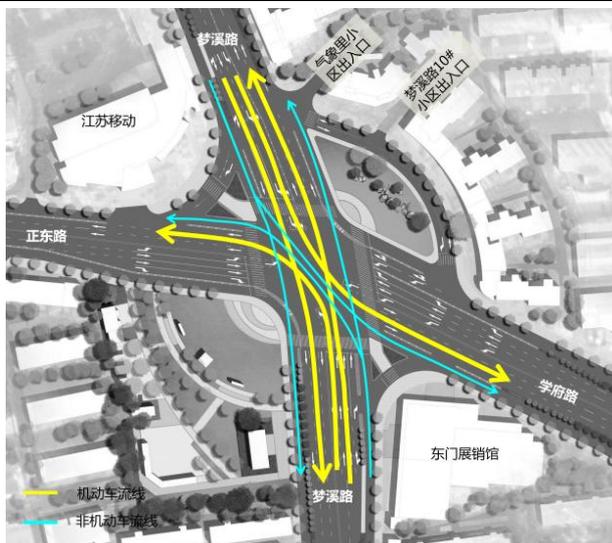
图 10 节点交通流线组织方案图

节点采用十字信号灯控交叉口控制形式，采用四相位控制，直行车辆及左转机动车及非机动车直接看灯通行；行人通过地面斑马线，根据信号灯过街。

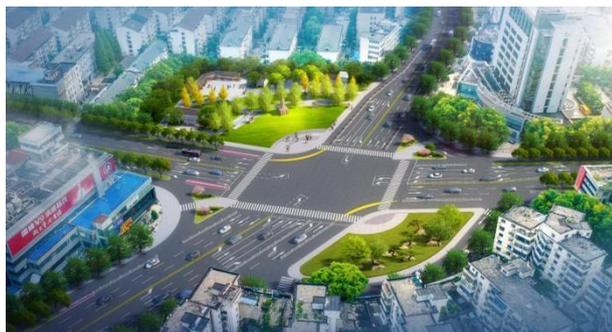
图 11 节点景观改造方案图

方案利用交叉口西南角广场，打造沈括主题公园，将环岛周边的绿化进行整体考虑，利用现状的圆形转盘元素，放大圆形边界，雕塑前以干净的草坪形式展现较好地考虑行车及人行视线。西南角除了展示功能外，同时设计了林荫广场、活力广场、文化长廊、健身广场等文化活力空间，打造小而精的口袋公园。

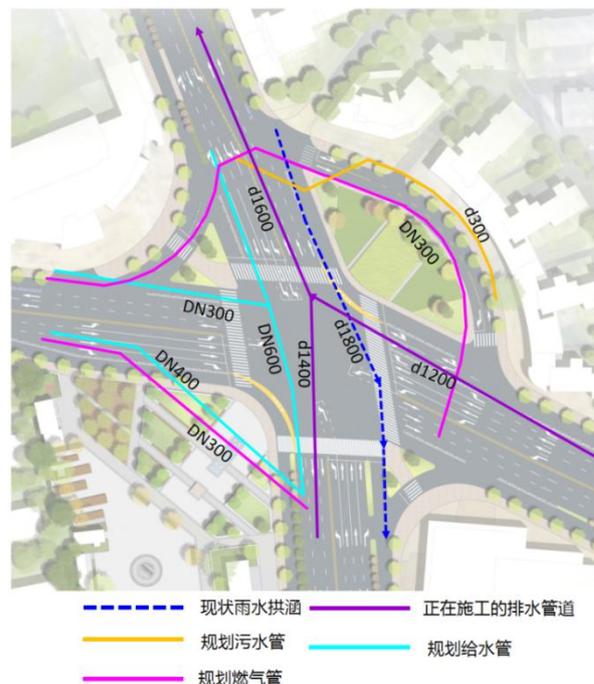
图 13 梦溪广场管线设计方案

梦溪广场地下现状敷设有通信电缆管、供电电缆沟等 6 类管线，且各类管线普遍老旧，考虑施工扰动及原中心岛硬化后承载力的变化，原中心岛下老旧的混凝土给排水管（DN600）需要改造。现状石砌雨水拱涵（1.8*1.0m）保留，根据维护要求增加检修井，加固结构薄弱点。根据管线部门要求，改建小口径燃气、污水管道，具体管线设计方案如图 12 所示。
