杭州地铁5号线弓网异常磨耗分析与应对策略实践效果的研究

【摘要】：本文围绕杭州地铁5号线在2024、2025年冬季发生的两起弓网异常磨耗事件展开系统性分析。通过对这两起事件进行时序剖析、环境因素关联性验证以及技术应对措施效果评估，明确了轨行区湿度降低和接触线边缘状态是引发异常磨耗的重要因素。研究推行了以接触线 $45^\circ \pm 5^\circ$ 倒角处理和轨行区湿度调控为核心的综合应对策略，成功将碳滑板磨耗率从27.49mm/万公里降至6.85mm/万公里，有效消除了因接触线拉丝并导致接地的故障。

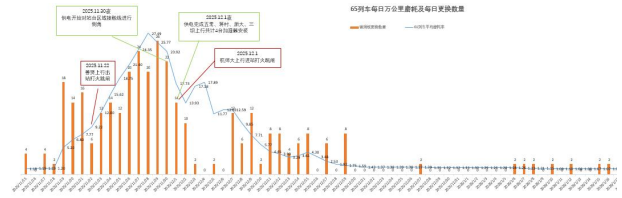
图2 2025年第二次异常磨耗各阶段

2025年11月19日至2026年1月13日，杭州地铁5号线再次发生弓网异常磨耗事件，结合2024年异常磨耗处理及同行业相关经验，运营单位迅速成立专项工作组，启动异常磨耗原因分析与针对性处置工作，严防故障进一步扩大蔓延。根据本次异常磨耗事件的发展历程、核心特征及处置效果，可划分为三个典型阶段（图2）：

阶段①（异常磨耗初期：2025.11.19-11.22）：受电弓碳滑板异常磨耗区域呈逐步扩大趋势。此阶段恰逢杭州地区遭遇大幅降温降湿天气，空气平均含湿量从 $9.63\text{g}/\text{m}^3$ 急剧降至 $4.24\text{g}/\text{m}^3$ ，低温干燥环境导致弓网接触界面润滑机制失效，黏着磨损与磨粒磨损加剧^[1]，为2024年异常磨耗的环境因素猜测提供了直接实证支撑。

阶段②（问题爆发期：2025.11.22-12.1）：碳滑板磨耗率从 $9.22\text{mm}/\text{万公里}$ 飙升至 $27.49\text{mm}/\text{万公里}$ ，并维持在高位运行；同时接触线出现明显拉丝现象，最终导致2次正线跳闸事故。拉丝现象的本质是接触线边缘尖锐凸起引发的“切削式机械磨损”作用，叠加弓网间隙放电产生的电弧烧蚀，形成恶性循环^[3]。期间受三次寒潮影响，碳滑板异常磨耗面呈现动态变化特征。

阶段③（应对改善期：2025.12.1-2026.1.13）：在沿用2024年接触线打磨、碳滑板维护等常规处置措施的基础上，专项工作组结合本次事件的环境诱因及设备关键问题，杭州地铁5号线创新采取针对性处置措施：于12月1日在正线四个车站加装加湿器，以改善轨行区空气湿度，缓解低湿度环境对弓网接触界面的不利影响；自11月30日起，组织接触网团队对全线接触线实施 $45^\circ\pm 5^\circ$ 倒角处理，彻底消除接触线边缘尖锐凸起，从根源上解决“切削式机械磨损”问题。各项措施实施后，碳滑板磨耗率呈现持续稳步下降趋势，接触线拉丝现象彻底消除，弓网系统运行逐步趋于稳定；至2026年1月13日，碳滑板磨

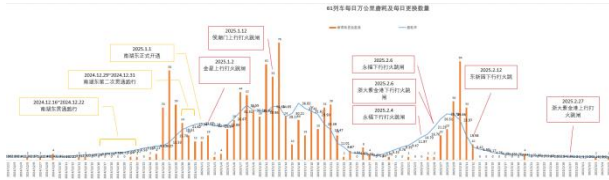
图1 2024年第一次异常磨耗各阶段

2024年冬季，杭州地铁5号线出现首次弓网异常磨耗现象。通过弓网状态在线监测系统监测及现场人工巡检发现，碳滑板磨耗率较正常运营水平显著攀升，弓网燃弧率同步明显上升，部分区段接触线表面出现不规则异常磨损痕迹，个别区段甚至出现接触线拉丝现象，并引发接地跳闸故障，严重干扰线路正常运营秩序。为快速遏制异常磨耗恶化态势，恢复弓网系统正常运行状态，维修部门立即启动应急处置机制，开展全面排查与专项整治工作，具体处置措施如下：

经过近3个月的持续跟进处置与动态优化调整，弓网系统运行关系逐步恢复正常，碳滑板磨耗率降至安全运营范围，未再发生接触线拉丝及接地跳闸故障。同时，结合行业同类故障处置经验及本次事件处置过程中的数据积累，运维团队发现，冬季低温干燥季节，弓网异常磨耗发生概率显著高于其他季节，初步判断环境温湿度是影响弓网运行状态的重要因素，但未开展系统性试验验证。

接触线系统性打磨：自2024年12月26日起，组织专业

运维团队对全线接触线表面实施系统性打磨作业，重点清除接触线表面已产生的毛刺、轻微拉丝痕迹及不均匀磨损部位，恢复接触线接触面光滑度，降低接触线对碳滑条的刮削磨损；后续分别于1月13日—17日、2月6日，针对性组织全线或全线车站重点区段的二次打磨与补强打磨作业，确保接触线表面状态满足运营标准。

碳滑条紧急更换：通过对故障区段碳滑条的批次溯源与质量排查，精准识别出存在质量隐患的1217批次碳滑条，并于1月11日—13日对该批次碳滑条实施紧急全面更换；后续逐步将全线所有问题批次碳滑条替换为质量合格的新批次产品，从设备源头减少异常磨耗诱因。

碳滑板系统性打磨：在异常磨耗事件应对过程中，现场检修人员发现部分碳滑板表面出现明显金属色附着物。经技术检测与分析，该附着物主要来源于弓网异常摩擦过程中，从接触线上剥离的金属微粒；此类金属微粒在碳滑板表面沉积后，不仅改变了碳滑板原有物理特性（如硬度、表面粗糙度），加剧碳滑板与接触线之间的非正常磨耗，还可能形成局部导电热点，进一步诱发接触线拉丝、弓网离线等连锁故障。为迅速遏制磨耗恶化趋势、恢复弓网受流质量，车辆维修团队对所有出现金属色附着的碳滑板，实施专项表面打磨作业，彻底清除表面附着物，恢复碳滑板正常工作状态。

磨耗严重接触线更换：1月14日—27日期间，对全线接触线磨耗状态实施全面检测，对磨耗率超过安全限值（尤其是已发现的多处磨耗率 $>30\%$ 的锚段）的接触线，采取局部更换或整锚段更换措施，从根本上消除接触线过度磨耗引发的断裂、接地等安全高风险点。

受电弓参数调整：1月14日—20日期间，通过分梯度测试调整受电弓静态接触压力，持续监测并分析不同压力参数下，碳滑板磨耗速率与弓网接触状态的变化规律，尝试寻找受电弓最优工作参数，减少因接触压力不合理导致的异常磨耗。

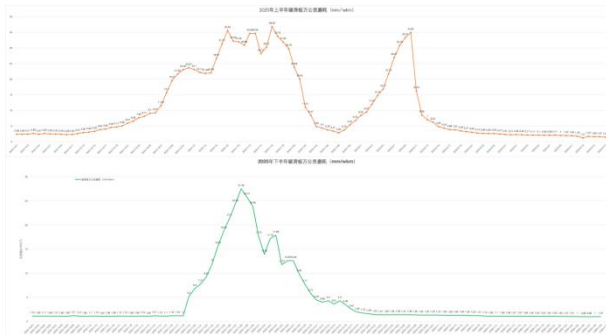
图3 2024年、2025年异常磨耗(碳滑板)对比

2025-2026年第二次事件的系统化应对策略取得了显著效果(图3):

磨耗率控制:碳滑板磨耗率从峰值 27.49mm/万公里逐步下降, 12月15日降至 14.32mm/万公里, 2026年1月13日进一步降至 1.3mm/万公里, 达到并优于国家标准《城市轨道交通车辆用碳滑板》GB/T 38955-2020 规定的正常磨耗水平($\leq 1.5\text{mm/万公里}$)。

故障消除:接触线拉丝现象在实施倒角处理后完全消失, 2025年12月8日至研究期末(2026年1月13日)期间未发生任何弓网跳闸事件, 运营安全性得到根本性提升。倒角处理通过优化接触应力分布, 避免了“切削式机械磨损”作用对碳滑板的损伤, 同时降低了弓网放电概率^[2]。

长期效果:与2024年同期相比, 碳滑板使用寿命延长2.3倍, 维护成本降低约180万元/季度。

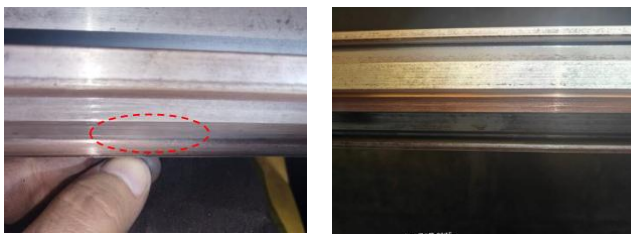
图4 接触线边角处理前、处理后对比

(1) 接触线倒角角度优化: 为解决接触线边缘毛刺引发的“切削式机械磨损”效应, 实践依据《零件倒圆与倒角》(GB/T6403.4-2008) 标准, 选择了 45° 倒角作为优化方案。杭州地铁5号线实践数据显示, 采用 45° ± 5° 的倒角处理后, 拉丝现象基本消除, 异常磨耗被有效遏制。该工艺使接触应力分布更均匀, 避免了局部应力集中对碳滑板的快速损伤, 进而降低了接触网受损的几率。

(2) 设备关键因素: 接触线边缘几何缺陷对碳滑板表面形成“切削式机械磨耗”是内在诱因。接触线工作面边缘存在的毛刺、锐角等几何缺陷, 是引发异常磨耗的关键设备因素。在低湿度条件下, 这些尖锐结构与碳滑板接触时产生局部应力集中^[4](应力峰值可达正常接触的3-5倍), 导致碳滑板表面材料快速剥离。这与《电力牵引用接触线第1部分: 铜及铜合金接触线》GB/T 12971.1-2023 中第6.9条要求: 铜和铜合金接触线表面应光洁, 无裂纹、伤痕、毛刺、折边、硬弯、扭曲等缺陷的要求一致。

(2) 设备特性具决定性影响：接触线工作面边缘几何状态对碳滑板磨耗起关键性作用， $45^\circ \pm 5^\circ$ 倒角可有效消除“切削式机械磨耗”，完全解决拉丝问题。

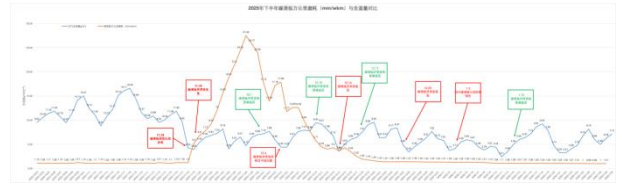
图5 空气含水率变化与异常磨耗期间碳滑板数据对比

数据表明, 适当增加湿度(如维持空气含湿量在合理范围)可以在接触界面形成吸附水膜, 减轻黏着磨耗; 同时促进材料表面氧化, 隔离金属对磨, 并降低接触电阻以减少电弧烧蚀^[3]。为精确分析, 本研究采用“空气含湿量”替代“相对湿度”, 以排除温度变化的干扰, 明确验证了低湿度与异常磨耗的直接关联。

(1) 环境因素: 冬季低湿度导致接触界面润滑与导电机制双重失效。事件期间, 杭州地区空气含湿量从 9.63g/m³ 降至 4.24g/m³ 的低位。低湿度环境下, 弓网接触界面无法形成有效吸附水膜, 铜颗粒与磨屑易附着在接触表面, 导致黏着磨耗与磨粒磨耗加剧, 形成犁沟状磨耗痕迹^[6]。同时, 低湿度使接触电阻增大, 弓网间易产生间隙放电, 电弧高温进一步破坏碳滑板表面碳晶层, 形成“机械磨耗+电气磨耗”的恶性循环^[3]。

(1) 环境因素关键作用：杭州地区冬季干燥气候（空气含湿量 $<5\text{g}/\text{m}^3$ ）是引发弓网异常磨耗的主要外部因素，两次事件的时间节点与湿度变化高度吻合，证实了环境-设备交互作用理论。
