# 老旧小区改造中适老化景观环境营造策略探讨

**【摘 要】：**人口老龄化发展态势促使老旧小区改造纳入城市更新核心范畴，适老化景观环境是维系老年群体日常居住体验与户外出行安全的重要基础依托。老旧小区现有景观空间仍存在通行配套不完善、功能区域布局不合理、绿植景观配置不科学等现实短板。通过规整优化步行通行空间、重构休闲休憩场地格局、迭代升级绿化配置体系，形成景观适老化完整落地路径。依托拓宽居民规划参与渠道、统一规范施工建设标准、健全长效运维管理机制，完善老旧小区适老化景观建设整体体系，为城市同类住区景观环境适老化升级积累理论支撑与实践借鉴经验。

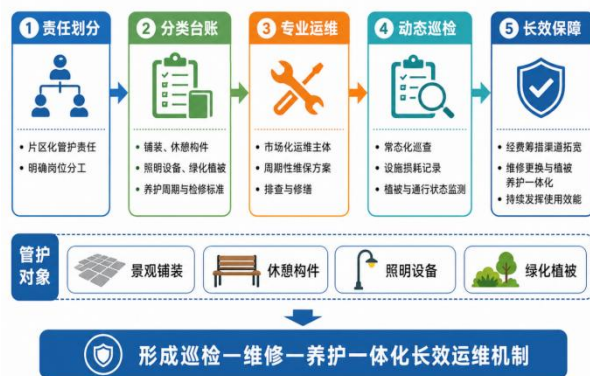
图1 老旧小区适老化景观运维管护体系示意图

据适老化景观设施损耗规律制定周期性维保方案,对老化铺装、松动构件及故障照明开展常态化排查与修缮<sup>[3]</sup>。同步建立景观设施动态巡检登记机制,通过片区常态化巡查,实时记录设施损耗状况、植被生长态势及场地通行现状。结合老旧小区现有物业运营模式拓宽管护经费筹措渠道,形成设施巡检、维修更换、植被养护一体化的长效运维机制,保障适老化景观环境持续稳定发挥使用效能。见图1。

老旧小区适老化景观设施实行片区化管护责任划分,建立景观铺装、休憩构件、照明设备、绿化植被分类管护台账,明确各类设施养护周期与检修技术标准。引入市场化专业运维主体承接日常管护业务,依
