# 消音器失效模式及分析概述

浙江银轮机械股份有限公司 浙江 台州 317200

## Overview of Muffler Failure Mode and Analysis

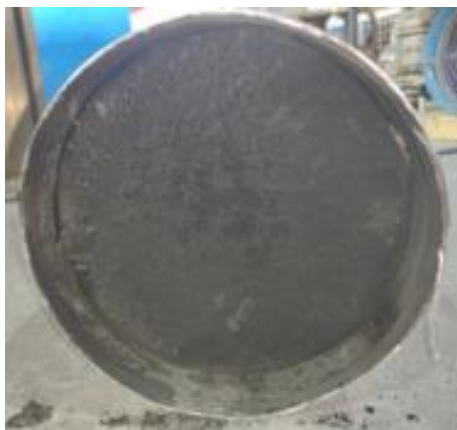
图2 积碳堵塞

主要表现为产品内部出现大量碳烟粉末，堵塞挡板和管子等零件（见图2）。气流受阻，排气背压增大，引发不规则震动或异响。

涉及原因：主要由于发动机系统问题及油品不合格等原因造成的：其中使用含硫量过高的柴油，柴油不完全燃烧物更容易氧化、缩聚、聚合形成胶质积碳，造成消音器堵塞。
