有限环境条件下的天桥加梯改造施工技术研究

【摘要】：位于上海老城区的一些人行天桥，现状已经比较老旧，且上下天桥的设施只有人行楼梯、缺乏无障碍电梯，老幼、伤残和病患等行动不便人员只能望桥兴叹，无奈只能走地面横穿桥下道路，不仅给过往群众带来很大不便，而且带来了很大的交通安全隐患。所以，老旧天桥加梯与改造非常必要，也是现代都市城市更新中重要的一环。但是人行天桥所在的老旧城区道路狭窄、交通繁忙、施工场地狭小，加之周边环境比较复杂，导致老旧天桥加梯改造施工存在很多的特殊性，针对这些特殊性，通过各种方案的比选，最终确定管线搬迁、交通组织、施工场地、吊装和装饰等难点的解决办法，研究了基坑围护、防水构造和临时通道等施工技术要点，为类似的城市更新工程提供了参考。

1 工程概况

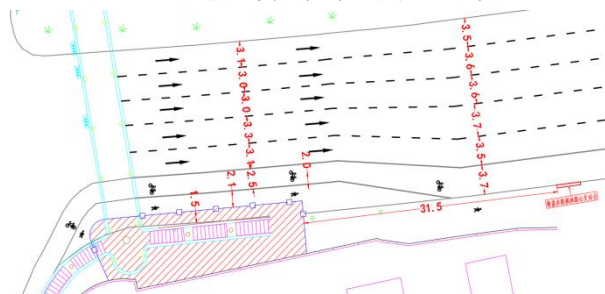
图 2.2-2 天桥北侧围挡布置及交通导改图

较狭窄,而且交通繁忙,因天桥加梯施工还要占用部分现状道路,这必然对现状交通产生影响。如何将这种影响降到最低,一个合理的交通组织方案就非常重要,这往往需要反复优化交通组织方案以确定一个最合理、对现状交通影响最小的。本项目现状人行楼梯外边线与道路侧平石线平齐,拆除楼梯段、新建电动扶梯基础和保留楼梯段现状装饰层拆除重建等工程施工都要侵入到现状非机动车道,所以通过合理压缩现状机动车道和非机动车道的宽度,让出需占用的部分非机动车道,同时压缩施工工作面以达到压缩后的车道和施工工作面都相对合理的范围内,但要保证剩余供行人通行的车行道宽度不小于2.8-3米,非机动车道宽度不小于1.5米,如果达不到该要求,那该部分施工内容要每天夜间临时占道施工、凌晨6点开始白天恢复通行。

加装的电动扶梯、垂直电梯及钢立柱等都位于现状人行道内,也是同时压缩这些工程的施工工作面以达到压缩后的人行道和施工工作面都相对合理的范围内,但要保证剩余供行人通行的人行道宽度不小于1.5-2米,如果达不到该要求,那就要修筑临时通行便道。

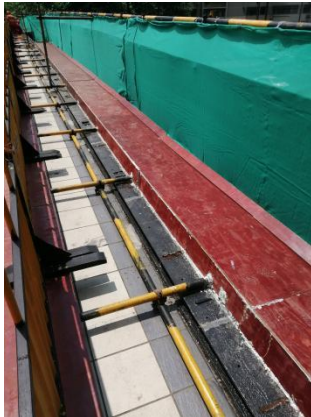
图 3.3-2 钢管脚手照片 1

解决办法:主桥体下方和侧面的装饰层拆除、桥体钢结构除锈油漆、水电管线更换和新装饰层安装都采用夜间临时占用两个车行道,设置好临时警戒围护后用登高车进行施工。主桥体上方两侧栏杆更换的围护架,采用在桥面搭设悬挑钢管脚手架作为围护架,围护架的悬挑部位设置硬隔离以防止施工碎料掉落砸伤桥面下方通行的车辆和行人。围护架的通长悬挑钢管要避免让后续新栏杆的立柱位置,所以在搭设围护架前要提前计划好新栏杆的立柱位置,并将其标注出来,避免后续新栏杆施工时立柱与围护架杆件的位置冲突。设置的围护架与原桥面存在高差,于是在围护架上方使用方木模板铺钉通行便道,并在便道上方铺垫塑料防滑垫,以保证桥面通行人员的通行安全。

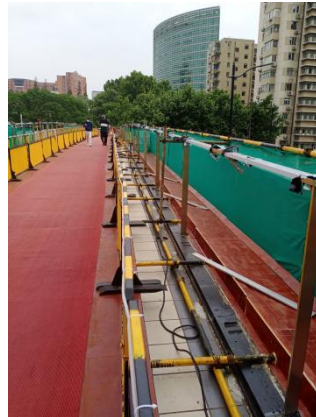
图 3.3-3 钢管脚手照片 2
