# 居住区绿地景观改造策略与实施效果

**【摘要】**：老旧居住区绿地普遍存在空间布局混乱、植物配置单一、配套功能缺失、后期养护缺位等问题，难以满足居民高品质休闲与生活需求。本文以典型老旧小区绿地景观改造工程为实例，结合场地现状与居民诉求，梳理现存痛点，从空间布局、植物体系、便民设施、生态低影响设计及长效管护等方面提出系统性改造策略。改造后场地生态环境、休闲功能与景观品质均得到显著优化，居民满意度大幅提升。研究成果可为国内同类老旧居住区绿地更新、城市人居环境精细化提升提供实践参考。

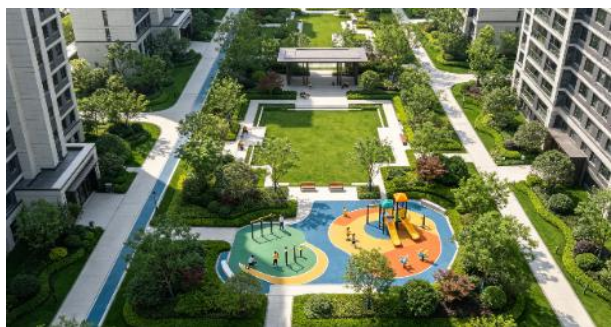
图1 场地整体空间布局规划图

根据小区场地条件和居民调查结果，针对绿地空间碎片化、被违规占用、功能缺失等问题，本次改造以整体梳理、分区营造为原则重构绿地空间体系。清理场地内私搭乱建、杂物堆积及违规开垦区域，整理零散的绿地，打通楼栋间的绿化通道，形成一个完整的绿地景观系统。同时根据居民的年龄结构以及使用需求来划分出三个功能区域，分别是中心休闲活动区、宅间静谧绿化区、亲子健身娱乐区。中心区域设置开敞绿化空间和休闲场地，满足居民集体活动和休闲交流需要。宅间区域以精致绿化为主，营造出安静舒适的居住环境。边角闲置空间改造成小型健身游乐场，适合全年龄段人群使用，最大程度上提高绿地空间的利用率。

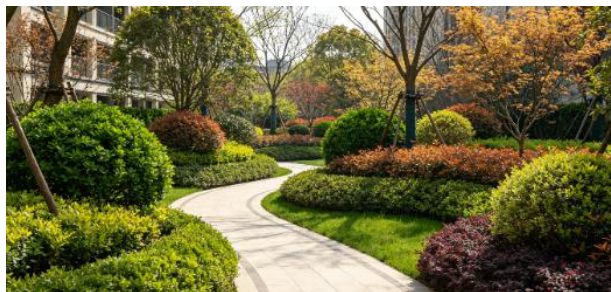
图2 植物分层配置效果图

按照适地适树、本土为主、层次分明、四季成景的要求，对植被进行全方位的优化。清除长势衰弱、杂乱丛生的植被，理顺乔木、灌木、地被三层绿化层次。选用适应性强、养护简单、抗病虫害的本地植物，减少养护难度大的外来引种植物，降低后期养护费用。合理搭配常绿植物和落叶植物、观叶植物和观花植物，春季以樱花、海棠等花卉为主，夏季以紫薇、绣球为主，秋季以桂花、红枫为主，冬季以雪松、冬青等常绿植被为主，形成四季景观交替的绿化效果。同时改变乔木的种植距离，不挡住宅的采光面，提高绿化效果和居住舒适度。

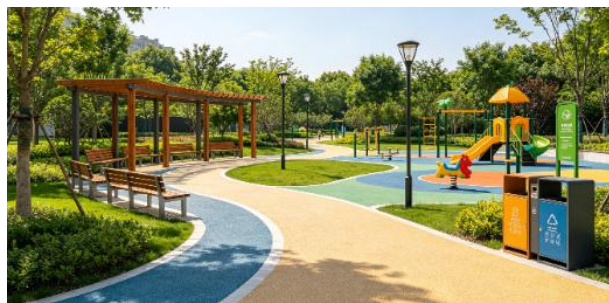
图3 配套设施布置示意图

按照全龄友好设计理念来弥补绿地配套设施的不足。修整拓宽原破损园路，使用防滑透水铺装材料保证老人、儿童通行安全。在中心绿地设置休闲廊架、防腐木座椅、景观灯，给居民提供休息交流的场所。在专属的活动区内设置简单的健身器材以及儿童游乐设施，以满足老年人的锻炼需求和儿童的玩耍要求。合理设置垃圾分类设施、绿化科普标识、导视牌等便民设施，规范场地环境，提高绿地的实用性、人性化。
