# 农村供水管网漏损原因分析及改造施工技术要点

**【摘 要】**：农村供水工程属于乡村振兴基础设施建设的主要内容，直接影响到农村居民生活品质和区域水资源节约利用效率。过高管网漏损率会造成严重水资源浪费，加大供水运行成本，还会造成末端供水压力低、水质被污染等问题，从而影响农村供水保障水平的提高。本文对农村供水管网漏损原因进行梳理，从管材设备、施工建设、运维管理、环境影响等多方面进行深入分析，针对管网改造施工提出技术要点和质量控制措施，为农村供水管网提质改造、降低漏损率、提高供水稳定性提供技术支持。

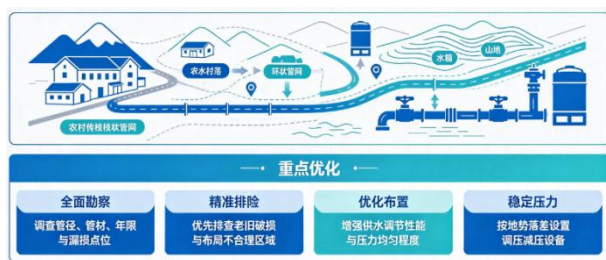
图1 农村供水管网改造施工优化体系

管网改造施工前要开展全面的现场勘察和管网摸底排查工作，对现有的管管网径、管材、敷设年限、漏损点位等进行详细的调查，并根据村落布局、人口数量、用水需求、地形地貌等因素来制定出相应的改造方案。优先对老旧破损、漏损频繁、管径小、布局不合理的地方进行排查，确定改造范围、管材选择、施工工艺和质量标准。改善管网布置，把传统的枝状管网逐渐改成环状管网，加强管网的供水调节性能和压力均匀

程度,消除局部超压、低压现象。按照区域地势落差来设置调压、减压设备,稳定管网运行压力,从源头上减少由于压力波动造成的漏损问题。
