# 高速公路交通安全设施优化设计研究

**【摘要】**：云南山区高速公路受地形、气候及早期建设标准限制，交通标志、标线、护栏、防眩及防撞设施存在诸多安全隐患，影响行车安全。分析各类交通安全设施现状与核心问题，明确优化设计五大原则、相关规范依据及驾驶人需求导向，从分项设施制定差异化优化方案，构建效果评价体系，结合典型路段验证方案可行性，完善养护管理保障措施。优化方案能提升设施视认性、防护性与耐久性，降低事故发生率，为云南山区高速公路交通安全设施升级改造提供理论支撑与实践参考。

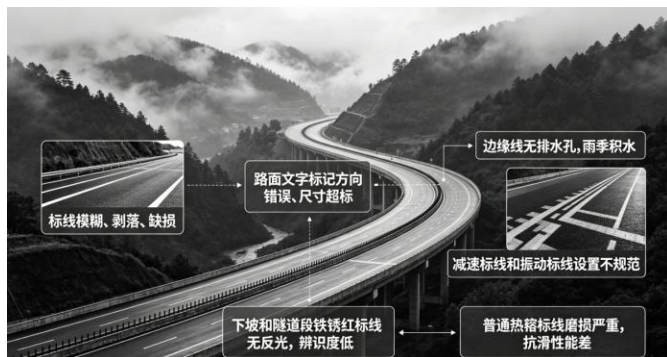
图 1 交通标线现状与存在问题

云南山区高速弯多坡陡、雨雾天气频发，交通标线耐久性、视认性与功能性存在明显缺陷。早期建设路段多采用热熔刮涂型标线，玻璃珠折射率不达标、分布不均，夜间反光衰减快，通车 2-3 年便出现模糊、剥落、缺损现象。路面文字标记书写方向逆向、尺寸超标，边缘线未预留排水孔道，雨季积水易加

剧滑漂风险。减速标线无统一设置规范，振动标线厚度与条数搭配不合理，下坡、隧道段双组分铁锈红标线无反光功能，视觉辨识度低，且无配套限速标志说明，易让驾驶人产生困惑。标线材料与路段适配性不足，长下坡、隧道路段未采用高耐磨、雨夜反光型双组分材料，普通热熔标线磨损严重，抗滑性能欠缺，与路面摩擦系数不匹配，无法有效辅助车辆控速（见图 1）。
