# 垃圾电厂余热锅炉汽包裂纹产生原因与修复方法

**【摘要】**：垃圾电厂余热锅炉汽包服役期间长期承受腐蚀介质与交变冷热载荷，焊接接头处易萌生疲劳裂纹，故障停机将直接导致生产线中断及经济损失。本文针对汽包裂纹三类核心诱因展开系统分析，综合运用无损检测、理化检验等手段判定裂纹损伤特征，配套差异化修复工艺与长效运维管控方案。研究证实坡口焊接缺陷、给水冷冲击、受热面失效为裂纹主要成因，成套处置方案可从制造、运行、检修三个层面抑制裂纹扩展，为同类承压设备安全运维提供标准化技术支撑。

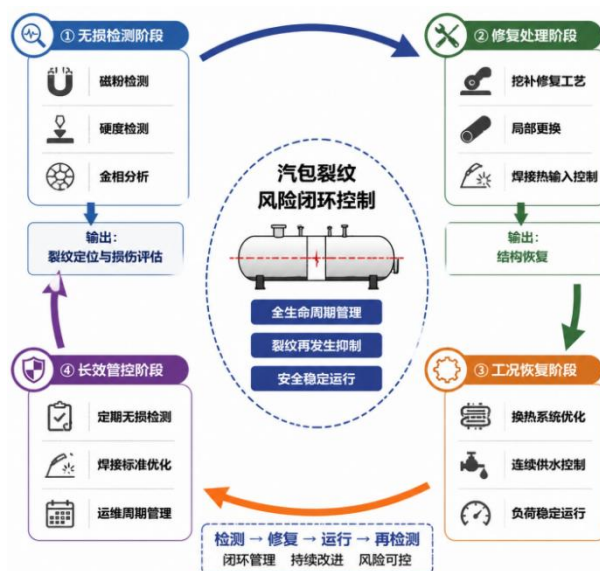
图1 汽包裂纹风险闭环管控流程图

修复完成后须从设备改造、运行调节与定期检修三个维度建立长效管控机制,以规避裂纹再次萌生。换热系统改造方面,全面更换失效的省煤器、除氧器及蒸发器管束,恢复给水正常加热流程,稳定给水温度以消除筒壁大幅温差所带来的冷冲击;供水系统更换为变频给水泵,实现持续平稳供水,取消间

断式高频补水模式以减少冷热交变循环次数。日常运行管控阶段稳定机组负荷,避免压力与温度出现大幅度频繁波动,降低筒体承受的复合交变应力。设备检修层面制定周期性检验计划,定期开展无损检测排查焊缝细微缺陷,管束出现渗漏或换热效率下降时及时更换,不采用隔离失效部件的简易处理方式。同时完善焊接制造管控标准,新制汽包严格选用规范坡口并控制焊接热输入,从制造源头降低焊缝裂纹敏感性,多重管控措施同步落实,方能长期维持汽包稳定安全运行状态。如图1。
