# 318 国道路面接缝处理与平整度控制措施研究

**【摘要】**：本文以 318 国道川藏线天全-新沟段为对象，结合路段 8.5m 双车道、10cm 双层沥青混凝土路面结构，探究高山峡谷大温差、高湿多雨及重载通行环境下，路面接缝开裂、错台及平整度超标病害的产生机理。依托公路工程规范，结合多项现场检测技术排查路面隐性病害，从人员、施工、修补维度制定管控方案，规范摊铺碾压标准与养护机制，抑制路面接缝、平整度病害发展，为山区国道路面运维提供技术支撑。

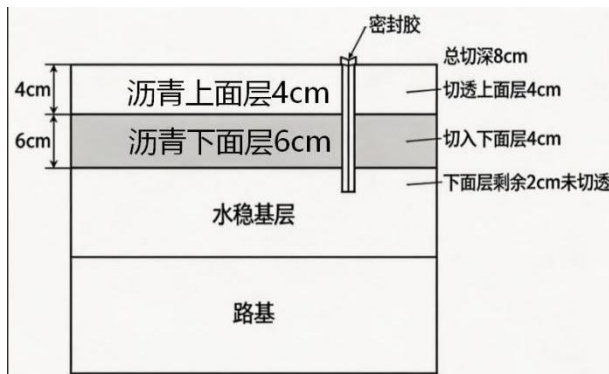
(3) 接缝处置与路面平整长效防护工艺: 结合 318 国道天全-新沟段大温差、多雨重载工况, 接缝管控分为新建标准化施工、运营病害分级修补两大体系。图 1 为新建横向冷接缝剖面构造, 图中标注 8cm 为摊铺阶段预制切缝深度, 贯通 4cm 上面层并切入 6cm 下面层 4cm, 下面层底部保留 2cm 完整结构, 该施工切缝与养护修补 15mm 浅层开槽分属不同工序, 参数无冲突。运营期按裂缝宽度差异化处置: 宽度 < 3mm 裂缝灌注 10mm 深常温改性沥青胶并刮平收光; 3~15mm 中度裂缝开 20mm 宽、15mm 浅槽, 吹扫残渣后填充拉伸模量 0.8MPa 高弹性密封胶, 适配山区大幅温差变形需求, 见图 1

图 1 新建沥青路面横向冷接缝分层剖面构造示意图

图示:8cm 为施工预制切缝深度, 区别于后期病害修补 15mm 浅层开槽

横向冷缝统一切割 80mm (8cm) 垂直接缝面, 切透 4cm 上面层并向下切入下面层 4cm, 下面层底部保留 2cm 不切透形成假缝构造, 吹扫干净后均匀涂刷 0.3kg/m<sup>2</sup> 粘层油, 提升新旧料粘结效果。碾压工序划分初压、复压、终压三个阶段实施管控, 初压阶段钢轮压路机压实速度控制在 2km/min, 针对接缝位置额外增加 2 次横向补压, 确保接缝区域压实度达到 94% 以上, 复压采用胶轮压路机揉搓碾压, 进一步提升混合料内部粘结密实度。施工完成后, 立即采用激光平整度仪开展连续检测, 每间隔 50m 留存一组国际平整度指数数据, 对检测数值超过 2.8m/km 的点位当场标记并安排返工, 同时运用探地雷达扫描接缝基层, 扫描深度设定为 500mm, 一旦发现内部脱空点位立即开展开挖处置, 完工 7 天后开展二次复检工作, 留存完整检测台账, 安排专人负责台账归档与管理, 杜绝因流程疏漏导致后期接缝破损、平整度衰减等问题。
