电器控制箱接线端子防护罩缺失问题及通用化改进方案

【摘要】：本文针对油田老旧电器控制箱接线端子防护罩缺失问题展开研究。由于部分设备仍使用上世纪80年代产品，原设计无防触电护罩，而后期产品的护罩因老化、损坏或丢失导致安全隐患。传统解决方案依赖原厂配件，但规格多样、匹配困难。因此，本文提出一种通用化的防护罩设计方案，结合弹性材料、可调节结构和快速安装技术，以适应不同型号接线端子，提升安全性和维护效率。实验证明，该方案可有效降低触电风险，减少维护成本，并具备推广价值。

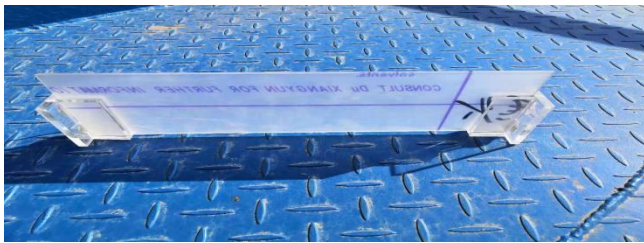
现场验证：2024 年 6 月 23 日现场实施验证，实施中各控制柜型号不同其控制箱宽度也不同，所需护板长度不等，安装时根据控制箱的型号裁剪护板以适应控制箱，大小控制箱互相搭配合理裁剪护板，最大限度节约材料。

问题发现：实施中发现有部分托架与磁铁之间的粘胶不牢，“U”型托架的粘胶强度不够的问题，及时将问题信息反馈到加工单位，部分托架返厂让其进行整改。

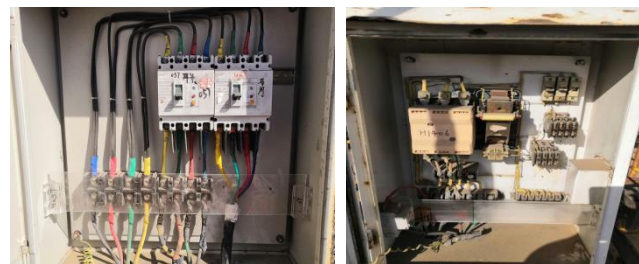
设计新型电器控制箱输入、输出接线端子防护罩实施至今已有 18 个月时间，没有发现丢失、损坏现象，防护效果良好，得到了上级领导及同事们好评，达到设计的预期效果。
