基于 PVC 满粘系统的老旧金属屋面渗漏治理关键技术与实践

【摘要】：随着既有工业建筑进入集中维护阶段，老旧金属屋面渗漏已成为行业共性技术难题。以上海斯派莎克厂房及办公楼屋面防水改造工程为实例，针对项目不停产施工、高空作业、结构荷载受限、节点构造复杂等严苛约束条件，系统剖析板缝松动、天沟倒灌、采光带密封失效等典型渗漏成因。对比传统维修方案短板，论证 PVC 防水卷材满粘系统在适配变形、轻质低载、整体无缝密封、安全施工等方面的技术优势。详细介绍系统构造设计、满粘施工工艺及天沟满包、采光带抬高等关键节点处理措施，明确质量控制与验收要点。工程实践表明，PVC 卷材满粘系统可有效适应金属屋面变形、满足轻质荷载要求、实现全屋面无缝密封，交付后达到零渗漏标准，可为同类工业厂房金属屋面防水改造工程提供技术参考与案例借鉴。

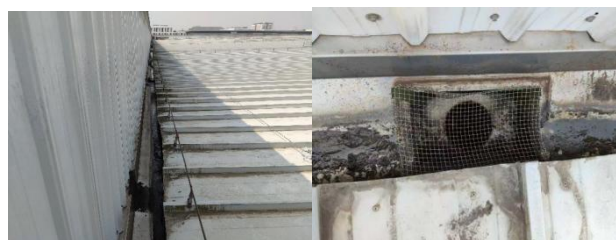
图 1、2 金属屋面翻新前情况

原屋面构造自上而下为：压型金属板→保温层→隔汽层→钢檩条。原防水层依托金属板搭接密封与节点防水构造，长期经受温度应力、风荷载、雨雪侵蚀及人员检修踩踏作用，出现整体性老化失效。经现场全面勘查，渗漏主要集中于三大区域：

1) 金属板搭接区域：板缝松脱、张口、密封胶老化开裂，雨水沿缝隙侵入；

2) 天沟与檐口交接部位：不锈钢天沟与屋面板交接处构造缺陷，形成倒灌水通道，暴雨天气直接向内渗水；

3) 屋面采光带区域：采光带与金属板同平面安装，密封胶老化、收头脱落，形成大面积渗漏点。

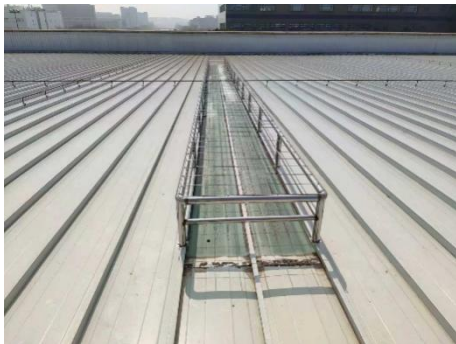
图3 屋面翻新前天窗情况

原采光带与金属屋面处于同一平面,未设置抬高构造,防水卷材/密封胶直接收头于平面位置,排水不畅、长期积水浸泡,加速密封失效。同时采光带框架老化、开裂,进一步加剧渗漏。

2) 采光带密封设计:以实现高位排水、立面收口为目标,将传统平面密封改为立体密封。设计将采光带龙骨整体抬高 250mm,创造立面收口条件;屋面大面卷材连续上翻至抬高龙骨位置并密封固定,配合全新采光板安装,使接缝远离积水区域,实现排水顺畅、密封可靠的长效防水效果。

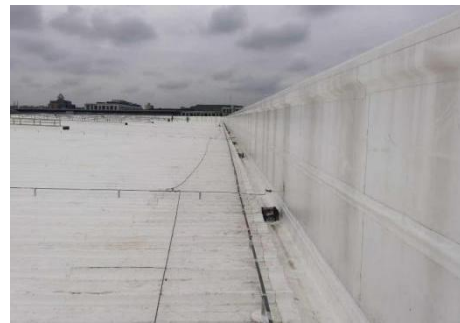
图4 屋面天沟及女儿墙翻新处理

传统天沟渗漏多因屋面檐口与天沟为刚性连接。本工程采用“切除外挑、卷材满包、立面收口”的根治性方案（构造见图4）。具体为：首先切除易积水的檐口外挑钢板，消除倒灌结构基础；然后将大面PVC卷材整体连续铺贴，向下满包天沟内侧全部表面；最后将卷材上翻至天沟侧壁立面并进行机械固定与密封处理。此做法使天沟与屋面防水层连成一体，无任何横向接缝，雨水只能沿预定路径排走，从根本上杜绝了倒灌。

1) 天沟倒灌治理设计:以阻断雨水倒灌通道为核心,对原有檐口构造进行优化。设计切除天沟外挑檐口钢板,消除结构缺陷带来的倒灌隐患;PVC 防水卷材由屋面大面连续延伸,满包天沟内侧钢板并向上翻至立面进行收口密封,搭配附加层增强处理,形成连续密闭的盆式防水构造,从根本上解决暴雨倒灌问题。

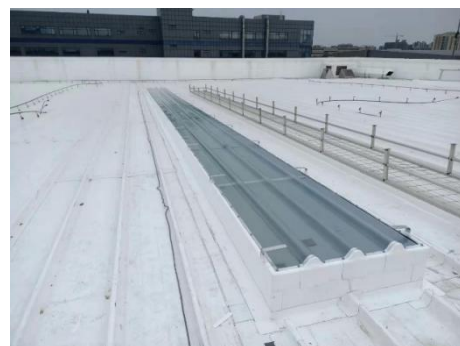
图5 天窗抬高处理

传统采光带渗漏多因平面收口、长期积水浸泡导致密封快速失效。本工程采用“整体抬高、立面收口、一体化密封”的根治性方案（构造见图5）。具体为：先拆除老化失效的采光带框架与面板，将采光带龙骨整体抬高250mm，脱离屋面积水区；再将屋面大面PVC卷材连续上翻至抬高龙骨立面位置，与龙骨可靠密封固定；最后安装全新采光板，使采光体系与防水层形成整体密闭构造。此做法从平面密封改为高位立面密封，彻底消除接缝积水隐患，实现排水顺畅、长效密封，从根源上解决采光带渗漏难题。

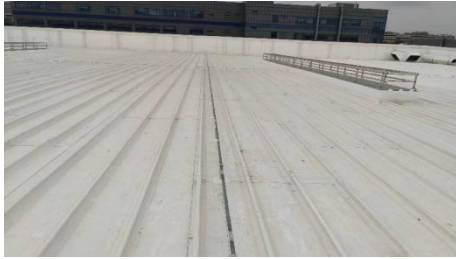
图6 屋面满粘施工效果

传统板缝渗漏多因搭接松动、密封胶老化、分散接缝难以封闭所致。本工程采用“加固复位+满粘全覆盖”一体化处理方案。具体为：先对松动、张口的板缝及屋脊盖板进行加固与复位，恢复基层结构稳定性；再用PVC卷材满粘全覆盖所有板缝区域，将分散接缝整体纳入连续防水层；板缝位置重点加强压实，确保卷材与基层粘结紧密、无空鼓、不翘边。此做法变分散接缝为整体密封，彻底阻断雨水沿板缝侵入的通道，从根本上解决板缝渗漏问题。

卷材沿压型钢板波峰方向铺设，顺直平整，不得扭曲褶皱；用胶粘剂需双面涂刷，均匀不漏底。涂刷后需在5℃~35℃、湿度低于90%的条件下静置，待其表干至“指触不粘”状态时立即进行粘贴，使用压辊全面压实，排除空气，保证满粘无空鼓；长边搭接宽度≥80mm，采用自动焊接机热风焊接；短边采用对接+150mm宽卷材覆盖焊接，焊缝宽度≥25mm；执行“由高到低、分段施工、当日封闭”原则，施工段当天必须完成焊接与密封，防止夜间降雨渗漏。

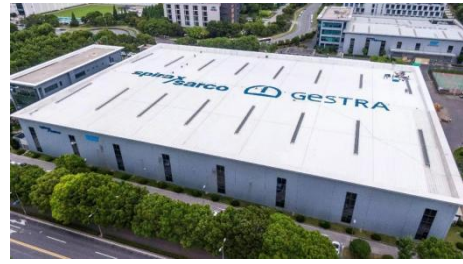
图7 屋面整体翻新后效果

本项目经过程控制、专项检测、淋水试验与暴雨考验，整体防水层完好、密封可靠、节点无渗漏，满足设计要求与使用功能，一次性通过竣工验收。
