楼梯施工缝留设位置错误对结构受力的不利影响

【摘要】：楼梯施工缝留设位置的偏差会破坏原有受力路径，导致构件受力状态改变与局部刚度削弱。当施工缝位于踏步板、平台梁或梯梁应力集中的关键区段时，结构整体性减弱，易产生裂缝扩展、连接面滑移及承载力降低等不利效应。错误留缝还可能引发楼梯自重及使用荷载重新分配，使受力体系出现不可预期的薄弱环节，增加安全隐患。基于结构力学与工程案例，探讨受力机制变化及潜在风险，以强调合理留设施工缝对楼梯结构安全的重要性。

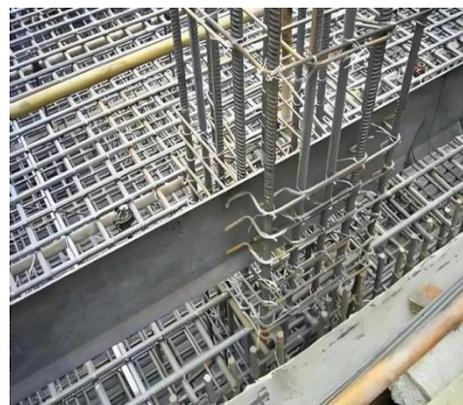
图1 施工缝的布置

荷载作用下保持连续的力学传递能力。楼梯构件在受弯、受剪与受扭耦合作用下,对截面完整性依赖程度较高,因此施工缝宜避开弯矩峰值区与剪力集中的构造节点,使界面不处于结构的主要受力通道。梯段板与平台梁连接处受力转换明显,界面必须保证高强度黏结能力,施工缝更适合安排在受力相对平缓的位置,使力流得以顺畅通过^[4]。在施工组织过程中,应结合结构受力计算结果,对构件内部的应力分布进行精细化评估,使施工缝的布置拥有明确的力学依据。对后浇混凝土强度等级和凝结时间的控制,也必须与界面所承受的应力类型匹配,以避免界面在初期加载阶段发生早期滑移。
