激光熔覆技术在非标量具磨损部位修复中的应用价值

【摘要】：激光熔覆技术在非标量具磨损部位修复中具有重要的应用价值。其高精度、高效率的特点，使得在传统修复方法中难以达到的效果成为可能。通过激光熔覆技术，能够有效改善非标量具在工作过程中所遭遇的磨损问题，延长工具使用寿命，提升其工作性能。该技术不仅能够精确控制修复区域，还能保证修复材料与基体材料的良好结合，提高了修复效果的稳定性和耐用性。目前，激光熔覆技术已经成为非标量具磨损修复最有效的解决方法。

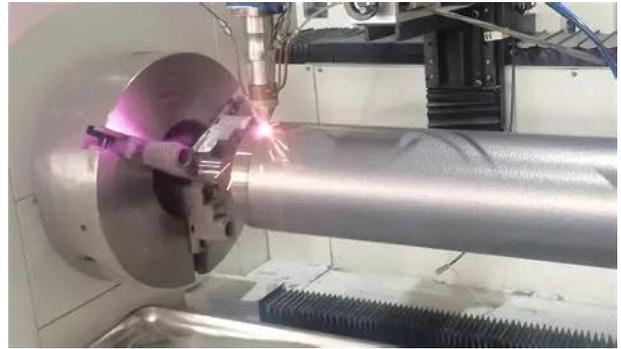
图1 激光熔覆修复非标量具实际操作

激光熔覆技术在非标量具修复中的应用，需要精确控制一系列技术参数，如激光功率、扫描速度、熔覆材料的选择等。在修复过程中，激光功率过高或过低都会影响修复效果，过高可能导致材料过度熔化，过低则无法实现理想的修复效果。扫描速度的控制则决定了修复层的厚度和均匀性，速度过快可能导致涂层不均匀，速度过慢则会导致过多的熔覆材料浪费。在选材方面，针对不同的磨损情况，选择合适的熔覆材料至关重要。常用的熔覆材料包括硬质合金粉末、不锈钢粉末等，这些材料具有较高的硬度和耐磨性，能够有效提升工具的使用寿命。在修复过程中，需要根据实际磨损情况调整材料的种类和比例，以实现最佳的修复效果。如图1：
