# 陆上风电机组塔筒防腐维护与延寿技术研究

**【摘 要】**：陆上风电塔筒是风电机组的核心承重和支撑结构，长时间处于户外复杂的自然环境之中，受到大气腐蚀、温变疲劳、应力耦合等多种因素的影响，很容易造成涂层老化、钢材锈蚀、结构损伤等问题，直接影响到机组的运行安全和服役寿命。本文根据陆上风电各个场区的环境特点，对塔筒腐蚀失效机理进行系统的分析，整理出目前防腐防护技术的应用情况和不足，有针对性地提出常态化防腐维护体系、精细化修复工艺以及结构延寿优化技术方案。结合工程实测数据验证技术的可行性，可以给陆上风电机组塔筒长效防护、故障防控、寿命延长和降本增效提供技术上的参考，促进风电设备全生命周期高效运维。

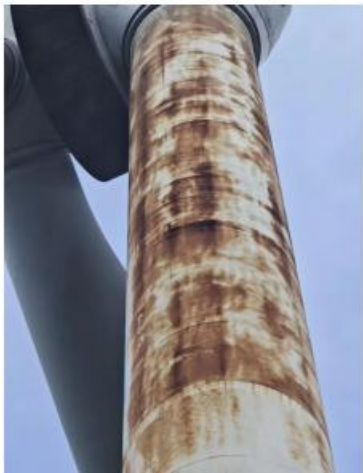
图 1 腐蚀情况

大气均匀腐蚀是陆上塔筒最常见的腐蚀形式，长期紫外线照射会使涂层树脂老化，破坏涂层的致密性，空气中的氧气、水汽慢慢渗透到基材表面，造成钢材氧化锈蚀。缝隙腐蚀主要发生在塔筒法兰、螺栓连接等装配缝隙处，缝隙内部容易积水、灰尘、湿气，形成密闭潮湿的环境，氧气浓度差异引起电化学腐蚀，隐蔽性强，常规巡检很难发现，腐蚀速率比表层均匀腐蚀高得多。塔筒内壁凝露腐蚀属于陆上风场高发隐患，塔筒内部为密闭空间，昼夜温差变化会造成内部空气水汽凝结，形成持续潮湿环境，梅雨季节、低温天气，凝露现象更加严重，直接导致内壁涂层鼓包、开裂、脱落，引起基材锈蚀。应力疲劳腐蚀多发生在塔筒焊缝、变截面等应力集中处，风机运行时的持续振动造成此处存在交变应力，再加上腐蚀介质的作用，使得微裂纹迅速发展并扩大，从而引发腐蚀疲劳复合损伤，对结构的安全性构成严重威胁。
