# 市政道路下污水管道施工质量控制措施

黄国安

云南交投生态环境工程有限公司 云南 昆明 650000

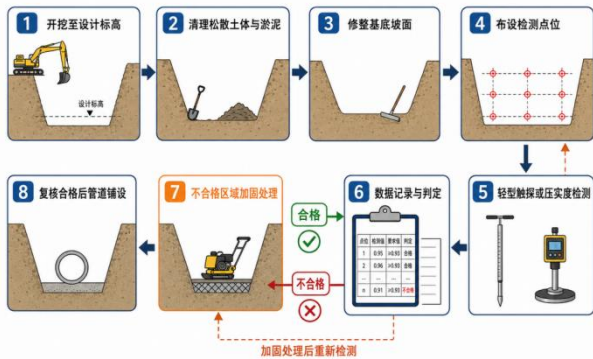
图1 沟槽基底验槽与承载力复核流程图

污水管道沟槽开挖至设计标高后，需清理基底表层松散土体、淤泥及杂物，修整基底坡面与边缘，保障基底整体平整密实、无坑洼积水，严格匹配设计断面尺寸与高程参数（见图1）。依托市政管道施工规范标准，针对不同土质基底选用适配检测方式，原状土基底采用轻型触探试验检测承载力，回填土质基底需开展压实度专项检测，逐段、逐点完成全覆盖检测作业。检测点位按照沟槽宽度、分段长度均匀布设，深度严格契合设计及规范要求，精准采集各项检测数据并做好原始记录。若检测数值未达到设计承载力标准，需划定不合格基底区域，采取换填级配砂石、灰土分层夯实等方式进行基底加固处理，加固

完成后再次复核检测，直至基底各项指标完全满足管道铺设施工条件。
