大体积混凝土测温点布置不足对温控措施的制约作用

付 飞

湖北交投耀栋建筑有限公司 湖北 武汉 430050

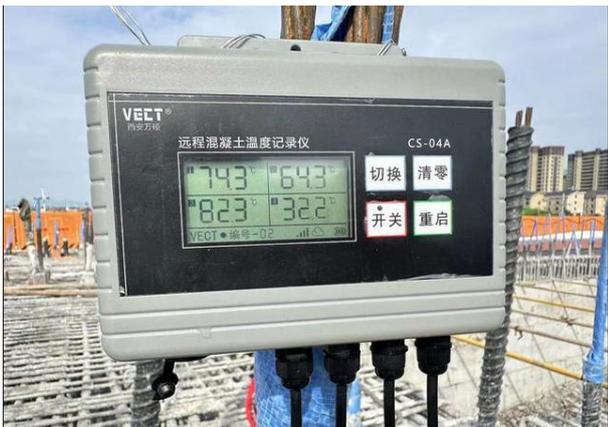
(1) 建立动态监测与调整机制：建立动态监测与调整机制是强化测温与温控协同的核心手段，依托优化后的测温点布置网络，实现温度数据的实时采集与分析。采用自动化测温设备替代人工监测，提升数据采集的及时性与准确性，避免人为误差。通过专业监测系统对温度数据进行实时处理，绘制温度变化曲线与温度场分布图，精准判断温度变化趋势、峰值时间及温差情况。基于监测数据动态调整温控措施，当核心区域温度接近预警值时，及时加大冷却水管通水流量或延长通水时间；当表层与核心温差超标时，立即加强表层保温措施，铺设保温被、覆盖塑料薄膜，确保温差控制在合理范围。通过动态协同调整，提升温控措施的适配性与有效性。如图 1：

图 1 远程混凝土温度记录仪现场应用
