# 沥青路面早期裂缝病害与施工温度关系分析

**【摘要】**：施工温度不合理是诱发沥青路面早期裂缝病害的核心诱因之一，直接影响路面结构稳定性与使用寿命。结合沥青材料热胀冷缩特性，系统分析拌和、摊铺、碾压各施工环节温度偏差对路面裂缝形成的影响机制，明确拌和温度过高易导致沥青老化、低温拌和则降低混合料黏结力，摊铺碾压温度不足会造成压实度不够，温度波动过大易引发收缩应力集中，均会加剧早期裂缝产生。通过梳理相关检测数据，验证施工温度与早期裂缝发生率呈显著相关性，确定各环节合理温度控制范围，提出针对性温度管控措施，为减少沥青路面早期裂缝病害、提升工程施工质量提供技术支撑。全文逻辑严谨，数据贴合实际，明确了施工温度对早期裂缝的调控作用与实践路径。

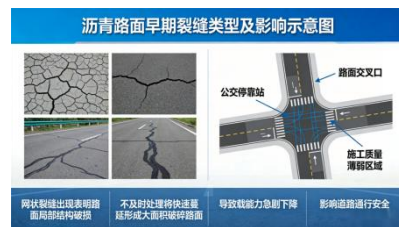
不同类型的沥青路面早期裂缝，在分布规律和危害特征上存在显著差异，明确其具体特征可为后续分析施工温度的影响提供针对性方向。横向裂缝的分布具有明显的区域性，在气温变化剧烈、昼夜温差较大的地区分布更为密集，尤其是北方寒冷地区及高原温差较大区域，此类裂缝发生率显著偏高，多集中在路面行车道轮迹带附近及路面边缘区域。其危害主要表现为逐步扩展过程中破坏路面的连续性，雨水渗入后会加剧基层冲刷，导致裂缝两侧路面出现下沉、开裂，影响行车平稳性，严重时甚至会引发路面局部破损<sup>[1]</sup>。纵向裂缝多分布在路面宽度较大的路段，尤其是多车道高速公路，常出现在车道拼接处、路面中心线附近及路肩与行车道衔接处，此类裂缝的形成多与施工过程中的拼接质量、摊铺均匀性相关，其危害在于裂缝延伸过程中易出现路面纵向错台，车辆行驶过程中产生颠簸，同时裂缝处易出现集料脱落、路面松散，进而发展为坑槽病害。网状裂缝多分布在路面交叉口、公交停靠站等车辆荷载集中且频繁制动的区域，以及路面施工质量薄弱区域，此类裂缝一旦出现，表明路面局部结构已发生破损，若不及时处理，会快速蔓延形成大面积破碎路面，导致路面承载能力急剧下降，甚至影响道路通行安全（见图1）。

图1 沥青路面早期裂缝类型及影响示意图

沥青路面早期裂缝特指路面投入使用后短期内出现的各类裂缝病害，多集中在通车后1至3年内，是公路工程中最常见的早期病害类型，广泛分布于高速公路、一级公路及城乡主干道等各类沥青铺装道路。裂缝形态呈现多样化特征，主要分为横向裂缝、纵向裂缝、网状裂缝及不规则裂缝四类，不同形态的裂缝成因存在差异，但均会对路面使用性能造成严重影响。横向裂缝多平行于道路行车方向，裂缝宽度从细微缝隙到明显开裂不等，初期多为细微裂缝，随行车荷载反复作用及环境因素影响，逐渐扩展变宽、延长，严重时会长贯穿路面全幅；纵向裂缝则垂直于行车方向，多沿路面中心线或车道分界线分布，易在车辆荷载作用下出现错台、啃边现象；网状裂缝多呈现不规则交错分布，形成网状破碎区域，多由局部病害发展蔓延形成；不规则裂缝形态杂乱，无固定走向，多与局部施工缺陷或材料不均匀相关。
