# 隧道衬砌背后空洞雷达图像特征识别与量化评估方法研究

**【摘要】**：隧道衬砌背后空洞的识别与评估是确保隧道结构安全的重要环节。针对传统检测方法在精度、效率和主观性方面存在的不足，本文提出一种基于雷达图像特征的识别与量化评估方法。通过引入图像处理与模式识别技术，提取典型空洞特征模式，实现自动识别与分类。在此基础上，构建评估模型对空洞的规模与分布进行量化分析，提高检测结果的客观性与可操作性。实验证明，该方法在识别精度和定量评估方面具有显著优势，具备良好的工程适用性与推广价值。

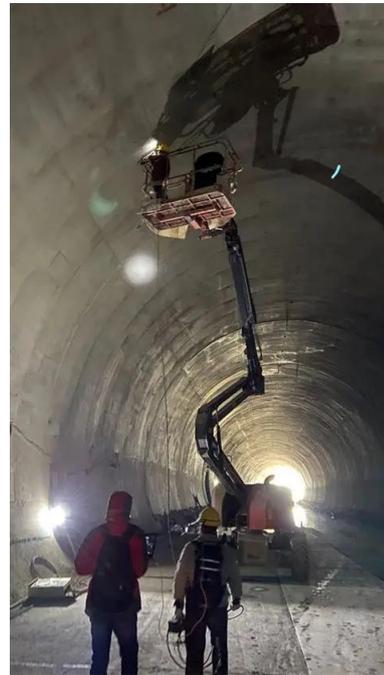
图1 隧道衬砌背后空洞检测作业现场

为确保识别准确性并评估模型在实际环境中的适应能力,工程团队选取若干典型区域开展多手段实地验证,采用钻芯法获取实体样本,并辅以声波法探测衬砌背后的空洞位置及延伸范围。经比对分析,识别结果与现场探测数据间具有高度一致性,说明该系统对空洞空间几何特征与反射模式具备良好学习与拟合能力。在此基础上,运用三维重建算法,将识别结果还原为空间实体模型,并与雷达发射路径、回波信号传播路径进行参数配准,实现空洞的空间定位与量化表征。基于量化数据构建结构有限元模型,用以模拟病害对衬砌结构内力分布的影响趋势,进一步判断其对隧道整体安全性能的潜在影响,增强检测结果的工程指导价值。如图1:
