房建大跨度楼板混凝土浇筑中的裂缝控制技术

闫 军

中国水利水电第十一工程局有限公司 河南 郑州 450001

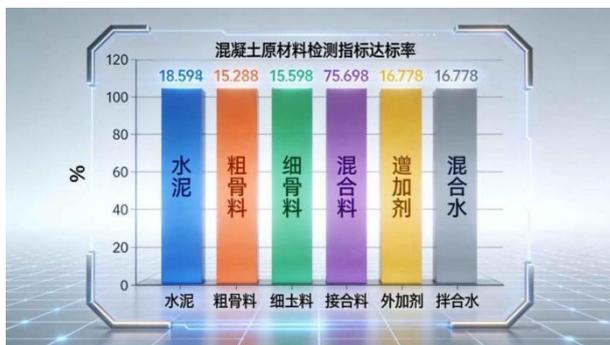
图4-1 混凝土原材料检测指标达标率图

为有效从源头管控混凝土裂缝风险，本项目技术团队针对混凝土原材料开展全指标检测与精准选型工作，各原材料检测指标达标率如图4-1所示。

由图4-1可知，本项目所选用的混凝土各类原材料检测指

标均达到相关标准要求，各分组的选型与检测情况具体如下：

(1) 水泥：技术人员选用P·O42.5矿渣硅酸盐水泥，检测结果显示其水化热显著低于普通硅酸盐水泥，安定性、凝结时间等指标均符合国家相关标准要求。

(2) 粗骨料：技术人员选用连续级配碎石，经检测其含泥量、泥块含量、压碎指标等均满足行业标准，级配良好，可有效减少混凝土空隙率，降低水泥用量。

(3) 细骨料：技术人员选用天然中砂，细度模数适宜，含泥量控制在规范限值内，避免了细砂导致的干缩率过大问题，检测结果符合行业标准。

(4) 掺合料：技术人员选用II级粉煤灰与S95级矿粉复掺，粉煤灰需水量比、烧失量及矿粉比表面积、活性指数等指标均达标，复掺后可有效替代部分水泥，优化混凝土性能。

(5) 外加剂：技术人员选用聚羧酸系高效缓凝减水剂，减水率符合设计要求，缓凝时间可调，同时掺入引气剂，将混凝土含气量控制在合理区间；额外添加适量聚丙烯粗纤维，纤维可在混凝土内部形成三维网状结构，约束收缩变形。

(6) 拌合水：技术人员采用市政自来水，水质符合混凝土拌合用水标准，杜绝杂质对混凝土性能的不利影响。
