# 大体积混凝土基础浇筑温控措施现场实施效果

**【摘要】**：大体积混凝土基础浇筑过程中，温度应力易引发裂缝，影响基础结构稳定性和耐久性，因此温控措施的现场实施效果至关重要。本文以大体积混凝土基础浇筑施工为核心，聚焦温控措施的现场落地应用，通过阐述分层浇筑、埋设冷却水管、实时测温监控、保温养护等关键温控措施的实施流程，分析其对控制基础内外温差、降低裂缝发生率的实际作用。实践表明，科学落实温控措施可有效将基础内部最高温度控制在合理范围，减少温度应力损伤，保障基础浇筑质量，为大体积混凝土基础工程的安全施工提供实践支撑。

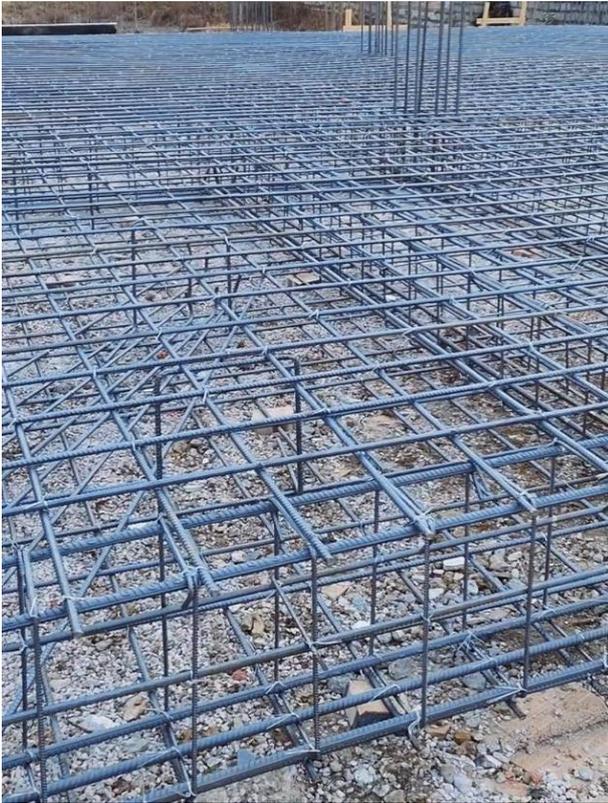
图1 大体积混凝土筏板基础铺设示意图

冷却水管埋设与循环通水是现场主动散热的核心手段，直接影响内部温度控制效果。浇筑前根据基础尺寸和厚度，在模板内按梅花形间距铺设镀锌冷却水管，水管布置需覆盖基础全断面，确保散热无死角。水管连接部位采用密封接头，防止浇筑过程中或通水时漏水。混凝土浇筑完成2至4小时内，及时启动循环水泵，通入常温冷却水，通过水流持续带走内部积聚的热量。运行过程中保持水流速度稳定，避免流速过慢散热不足、流速过快引发局部温度骤降而产生温差裂缝，同时安排专人定期检查水管接口和管路通畅情况，及时处理渗漏、堵塞问题，保障冷却系统持续有效运行。
