高速公路改扩建工程中新旧路基拼接沉降控制技术研究

【摘要】：高速公路改扩建工程中，新旧路基因固结状态差异而产生不均匀沉降，表现为界面裂缝、路面错台等病害。其核心影响因素包括土体性质、拼接工艺、荷载条件及自然环境，根本问题在于界面变形不协调与土体结合不良。本文针对该问题，采用沉降观测、堆载预压、智能监测、注浆加固等技术，构建全流程沉降控制体系，结合物联网与北斗定位实现施工全过程动态管控。研究表明，该体系可有效协调新旧路基变形，提升路基承载力与稳定性，杜绝沉降超限隐患，为新旧路基拼接施工提供可靠技术支撑，保障工程质量与运营安全。

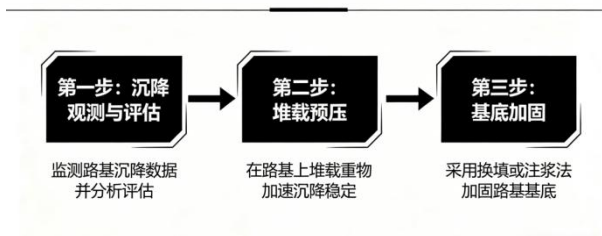
图1 旧路基沉降预处理流程图

础(见图1)。需对旧路基进行全面沉降观测与评估,结合路基填料类型、填筑高度及地质条件,采用堆载预压工艺促使旧路基剩余沉降提前完成,预压过程中需合理控制加载速率,避免加载过快导致路基结构破坏。对于地质条件较差、沉降量较大的路段,需对旧路基基底进行加固处理,可采用换填优质填料、铺设土工格栅等方式,增强基底承载力,减少后期沉降变形。清理旧路基拼接面的浮土、杂物及松散填料,对拼接面进行凿毛处理,增大新旧路基填料的结合面积与摩擦力,为后续拼接施工的整体性提供保障,有效降低拼接处因沉降差引发的路面开裂、路基滑移等隐患。
