# 高速公路隧道开挖超欠挖控制及支护技术优化

**【摘要】**：高速公路隧道机械开挖中，超欠挖直接影响隧道成型质量、施工安全及后续支护效果，是黄土隧道施工的突出难题。某黄土高速公路隧道工程为依托，从地质条件、施工工艺、现场管理三个核心维度，分析隧道开挖超欠挖成因，阐述测量与轮廓控制、开挖参数优化、动态监测与实时调整三项超欠挖控制技术，针对初期支护参数、施工工艺及特殊地质段支护给出优化措施，结合同类工程实践经验完善技术方案，实现超欠挖管控与支护质量提升，为同类黄土高速公路隧道开挖及支护施工提供理论参考与实践借鉴。

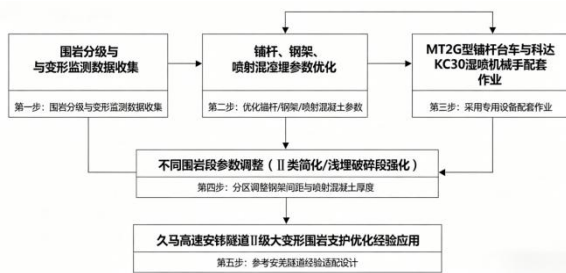
图1 初期支护参数优化

初期支护参数需匹配围岩特性与超欠挖控制需求,该黄土隧道结合围岩分级与变形监测数据,优化锚杆、钢架、喷射混凝土参数,采用MT2G型锚杆台车与科达KC30湿喷机械手配套作业,保障锚杆布设精度与混凝土喷射均匀性。不同围岩段调整钢架间距与喷射混凝土厚度,III类围岩简化支护参数,浅埋及破碎段强化参数设置,使支护刚度与围岩自稳能力协同适配。久马高速安羌隧道针对V级大变形围岩,优化支护参数提升结构刚度,其经验为该隧道支护参数适配设计提供实践参考,确保初支有效约束围岩变形(见图1)。
